**Bashkimi Evropian – Njoftimi i Kontratës: Europe
Aid/136323/IH/SER/AL**

Asistencë Teknike për Përmirësimin e Standardeve të Sigurisë Rrugore

Raporti i Programit të Pikave të Zeza

Aneksi 1 – Të dhënat mbi pikat e zeza

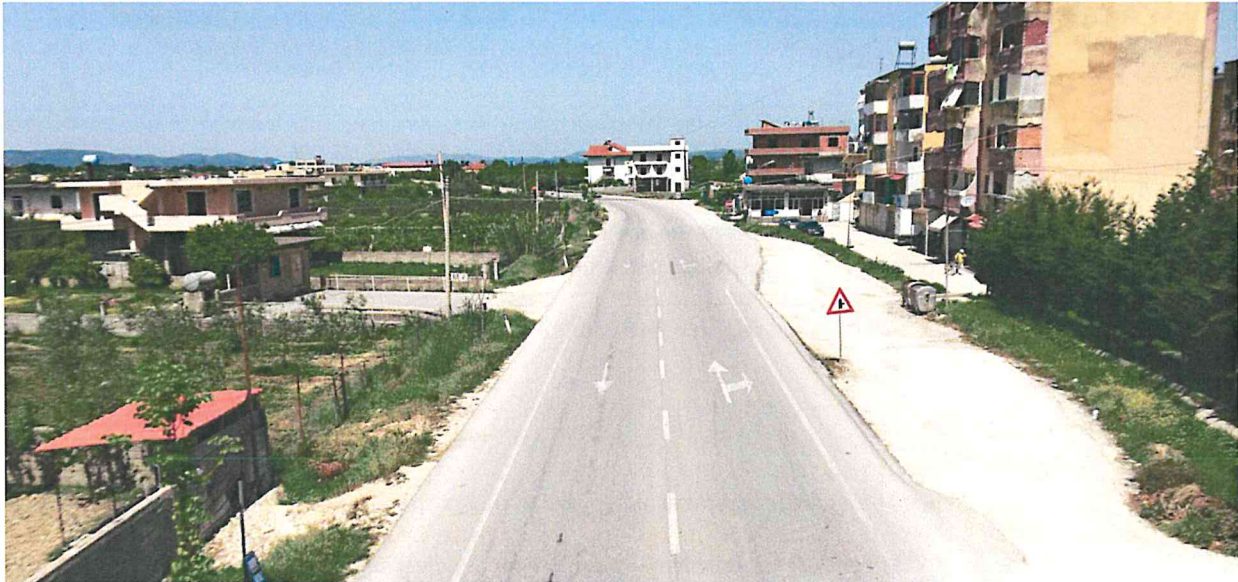
Nuk ka trotuare, ndërsa, për të lejuar kalimin e këmbësorëve, ka një urë mbikalim për këmbësorë e cila përdoret pak.

Pamja e rrugës nga ura këmbësorëve (drejtimi nga veriu)

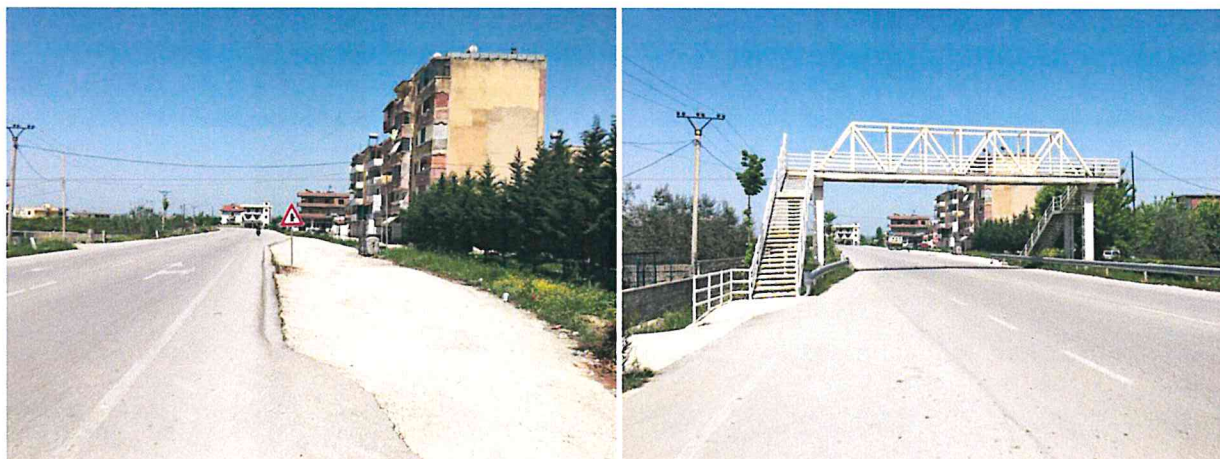
Nuk ka rruge dytësore ose kalime për këmbësorë. Ekziston vetëm një mbikalim për këmbësorë, dobia e së cilës është mjaft e dyshimtë (duke pasur parasysh distancën e shkurtër për të kaluar nga njëra ane e rrugës në tjetrën dhe trafikun e ulët është shumë e vështirë që një këmbësorë të preferojë të përdorë mbikalimin, veçanërisht personat e moshuar). Përkundrazi, ajo konsiderohet të përbëjë një rrezik për sigurinë e këmbësorëve, sepse edhe pse nuk përdoret, krijon një ndjenjë false sigurie në shoferët, të cilët, duke parë mbikalimin, nuk mund të presin që këmbësorët të jenë në rrugë. Ndryçimi publik gjithashtu mungon.

Hyrja për në kryqëzimin në veri (majtas) dhe mbikalimin për këmbësorë (djathtas)

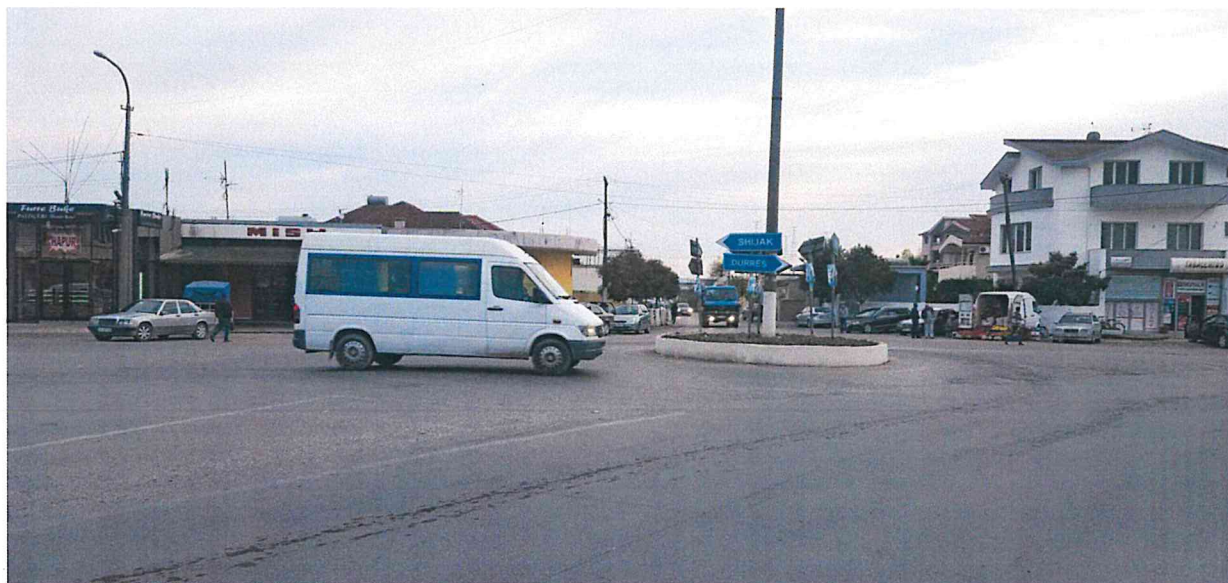
Sinjalistika horizontale dhe vertikale është shumë e degraduar.

Pamje e kryqëzimit dhe ishullit të trafikut nga veriu

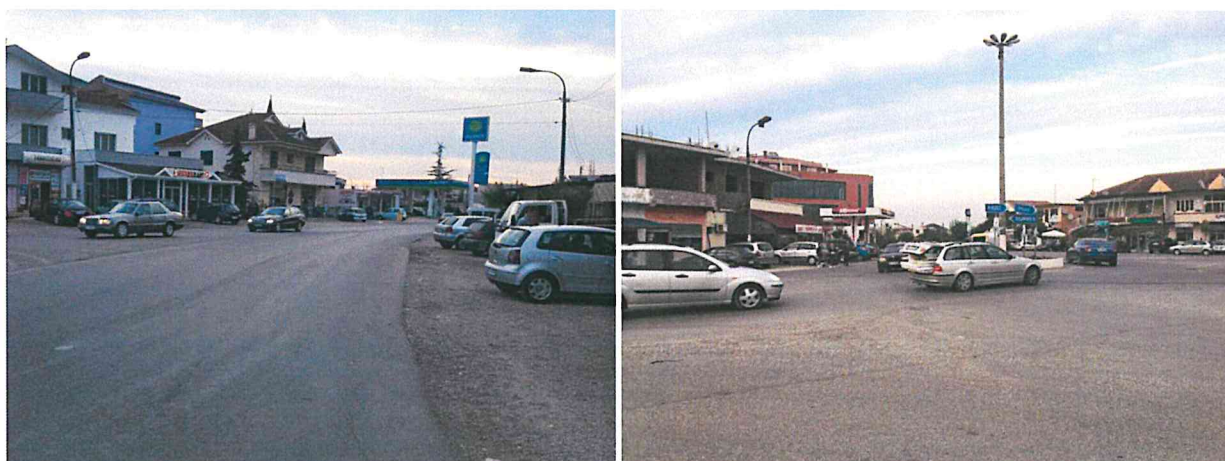
Këmbësorët gjithashtu janë shpesh të ekspozuar në mënyrë të rrezikshme ndaj trafikut të automjeteve, si për shkak se kalimet e këmbësorëve nuk janë të sinjalizuara mirë dhe për shkak se kalimet për këmbësorë shpesh bllokohen nga automjetet e parkuara.

Mungesa e kalimeve për këmbësorë (majtas) dhe konflikti i rrezikshëm mes automjeteve (djathtas)

- Zbatimi i një rrethrotullimi të dyfishtë (psh në formën e një "8") që mund të rregullojë sigurinë e trafikut, duke përcaktuar qartë pikat e kryqëzimit dhe duke zvogëluar shpejtësinë e udhëtimit.

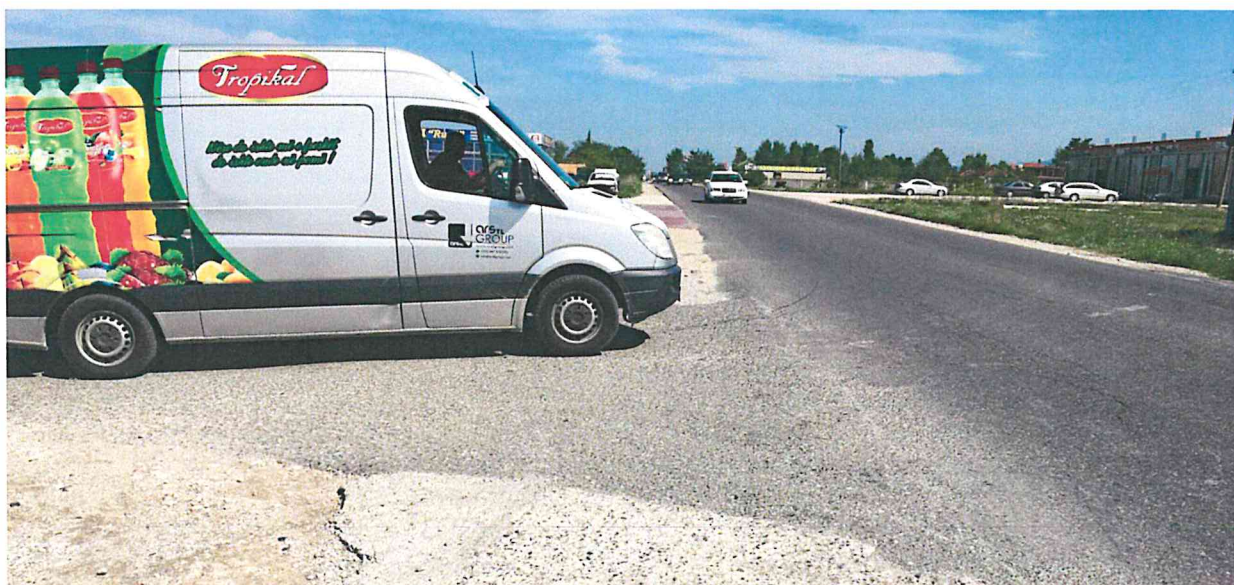
Rruga dytësore, e cila është shumë e ngushtë (më pak se 4 m), është paksa e pjerrët (përpjetë në drejtim të rrugës SH1), gjë që përkeqëson dukshmërinë e automjeteve që i afrohen kryqëzimit.

Një kamion që i afrohet kryqëzimit

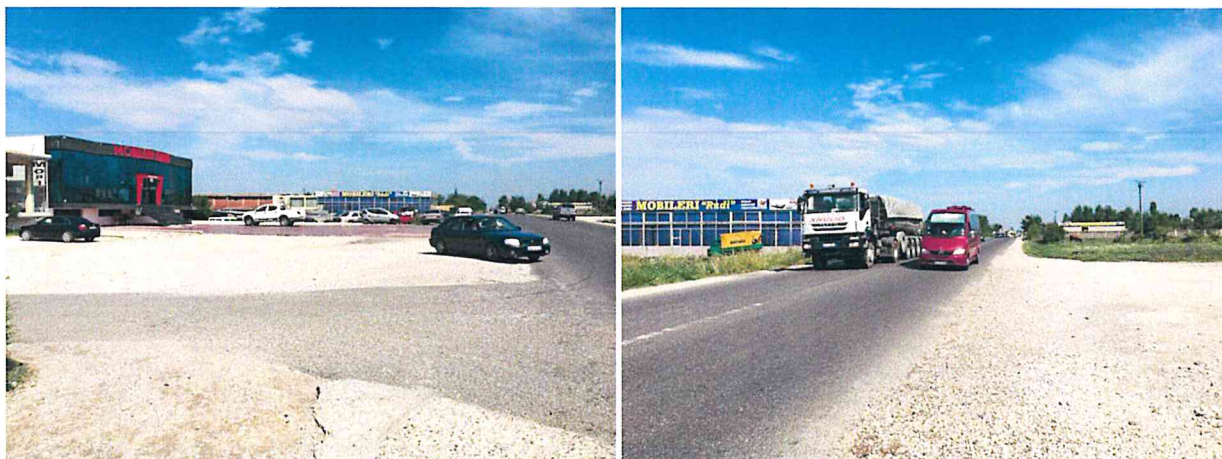
Situata është bërë edhe më e rrezikshme nga prania e aktiviteteve tregtare me hyrje të organizuar keq, të cilat në njërin anë krijojnë manovra të rrezikshme dhe në anën tjetër e kanë origjinën në lëvizjen e këmbësorëve. Të dhënat konfirmojnë, në fakt, se prania e këmbësorëve është një faktor rreziku që nuk duhet nënvlerësuar.

Një makinë që largohet nga zona tregtare (majtas) dhe një parakalimi i rrezikshëm (djathtas)

- Te riorganizohen zonat e parkimit të aktiviteteve tregtare në mënyrë të tillë që pikat e hyrjes të jenë të përcaktuara qartë dhe mos të ndërhyjnë me automjetet në kryqëzim. Gjithashtu do të ishte e dëshirueshme që pikat e hyrjes të jenë të pajisura me korsi ndihmëse të përsheptimit / ngadalësimit.

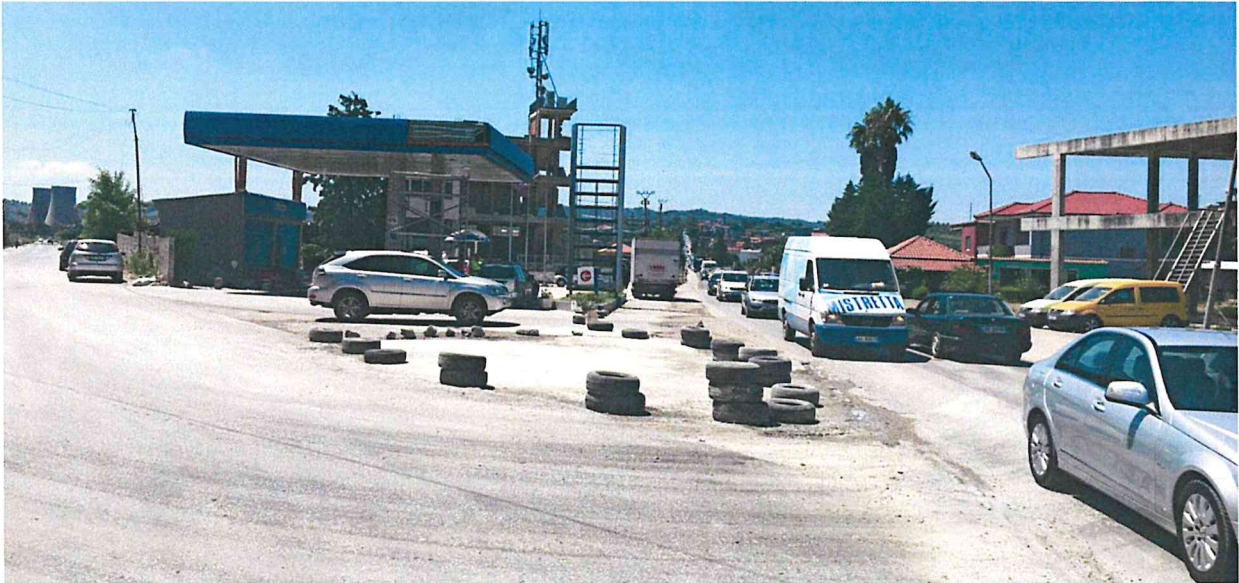
Kryqëzimi, mjaft i gjerë, është pothuajse i panjohur dhe nuk ka ishuj trafiku (gomat e përdorura janë vendosur aty për të kanalizuar trafikun).

Pamja e kryqëzimit dhe ishullit të trafikut të krijuar me goma

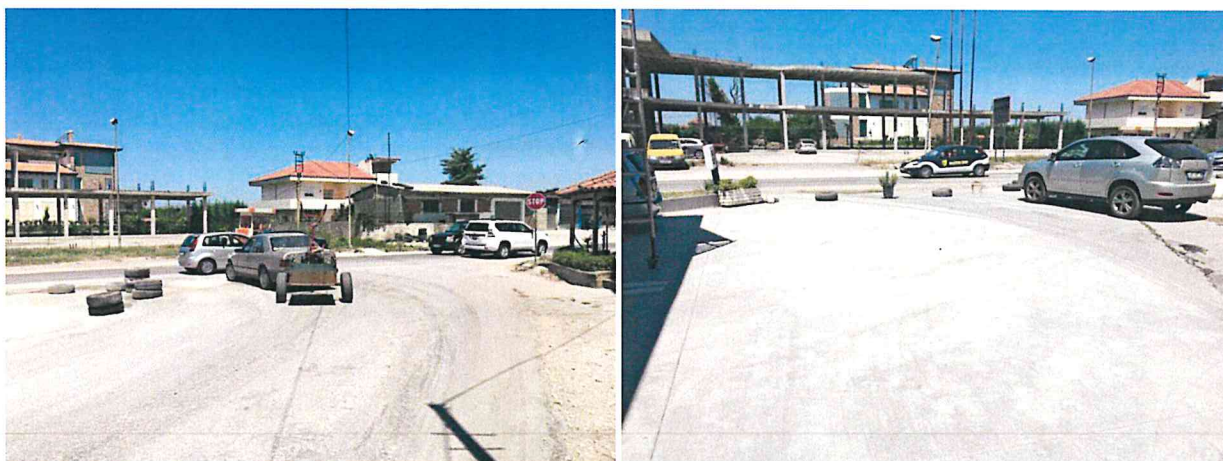
Situata është bërë edhe më kaotike nga prania e stacionit të shërbimit dhe këndi i pafavorshëm i kryqëzimit midis dy rrugëve, gjë që nuk lejon shikueshmëri optimale të automjeteve. Duhet theksuar se dalja nga stacioni i shërbimit në rrugën kryesore është mbyllur me goma dhe materiale të tjera në një mënyrë të rastit "të bërë sipas rrethanave", ndoshta nga menaxheri i zonës së stacionit të shërbimit për të kufizuar lëvizjet e rrezikshme.

Një automjet që kthehet majtas (majtas) dhe dalja nga zona e shërbimit e mbyllur me goma dhe materiale të tjera (djathtas)

- Te krijohet një ishull trafikut i ngritur për të kanalizuar në mënyrë të duhur automjetet që vijnë nga / në rrugën dytësore.
- Te ndërtohet një rrugë ndihmese që rregullon siç duhet zonën e shërbimit dhe mbi të gjitha përcakton qartë dhe pikat hyrëse dhe dalëse. Dalja, në veçanti, duhet të jetë në rrugë dytësore në mënyrë që të mos ndërhyjë me automjetet që kthehen në kryqëzim.
- Te instalohen shenjat e rregullimit, paralajmërimit dhe drejtimit.

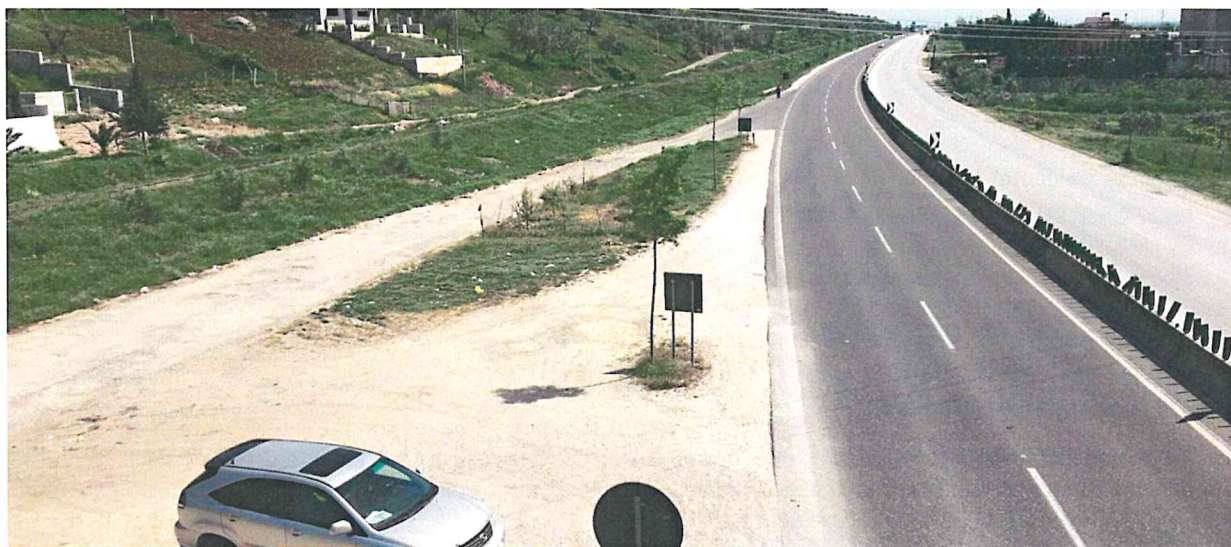
Pamja e rrugës nga mbikalimi i këmbësoreve (drejtimi nga jugu)

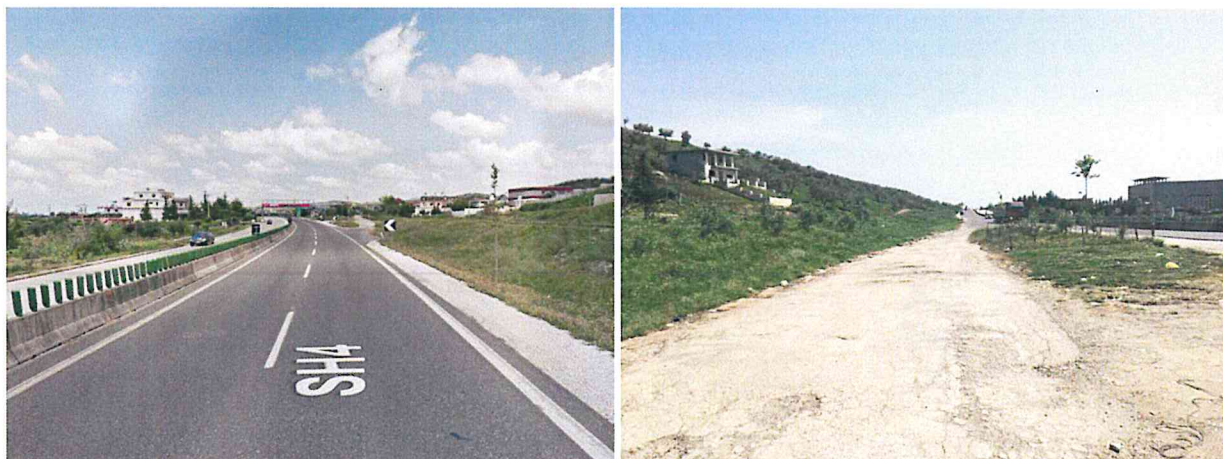
Çështja kryesore ne këtë pjese te rrugës është pamja e pamjaftueshme e daljes (me theks të veçantë në mungesën e korsisë së ngadalësimit). Kjo pamje e kombinuar me mungesën e shenjave të drejtimit, mund të çojë në sjellje hezituese dhe të rrezikshme. Në veçanti, automjetet që duhet të dalin, janë të detyruar të ngadalësojnë në korsine e udhëtimit, duke përbërë një pengesë për automjetet që vijnë.

Perceptimi i dobët i daljes nga rruga kryesore (majtas) dhe kushtet e këqija të rrugës ndihmese (djathtas)

- Te vendoset sinjalistik drejtuese në pjesën që i afrohet daljes.
- Te përforcohet sinjalistika me shenjat e posaçme (vetëm në veri) si me poshtë:
 - Ngadalësuesit e shpejtësisë me zhurme
 - Shigjetat që tregojnë drejtimet e lejuara në korsine e udhëtimit
 - Limiti i shpejtësisë 70 km /ore
- Te instalohen dy shenja "Ndalohet hyrja" (ne të dyja anët) në rrugën e sekondare (rreth 100 m përpara kryqëzimit me rrugën kryesore), në mënyrë që të mos inkurajohet hyrja në rrugë kryesore nga kjo rrugë sekondare.
- Te instalohet një buze trotuari përgjatë anës perëndimore të rrugës sekondare në mënyrë të tillë që të parandalohet hyrja në zonën e pashtuar dhe kështu në autostradë.

- Te ri-projektohet dalja e rrugës duke krijuar një korsi ngadalësimi në përputhje me standardet për rrugët e të njëjtës kategori.

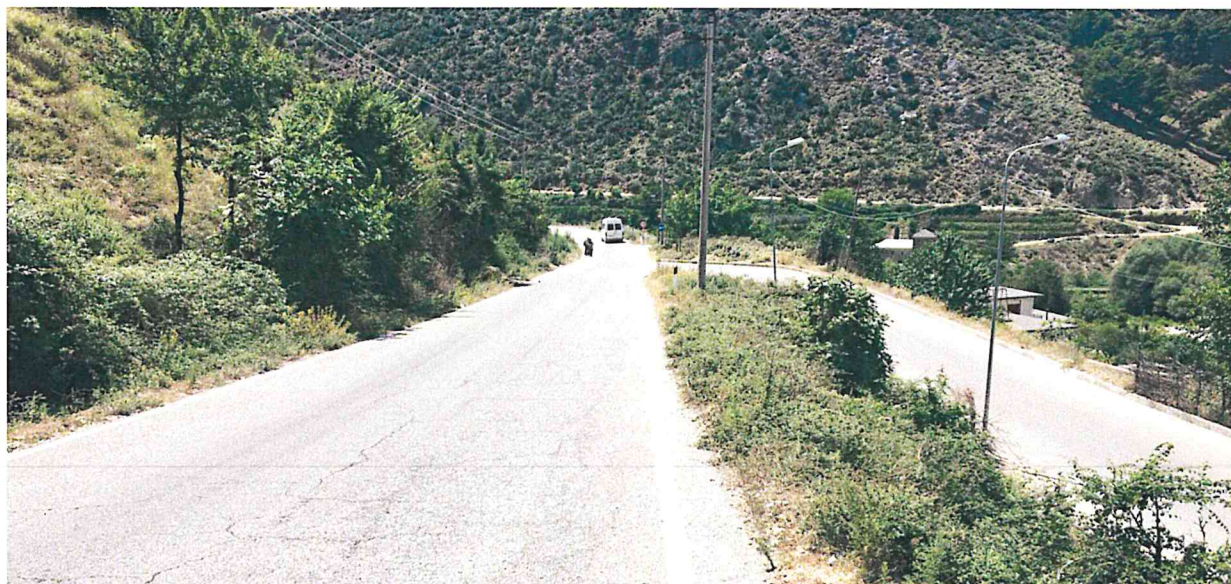
Pamje e kryqëzimit kur vjen nga Tepelena

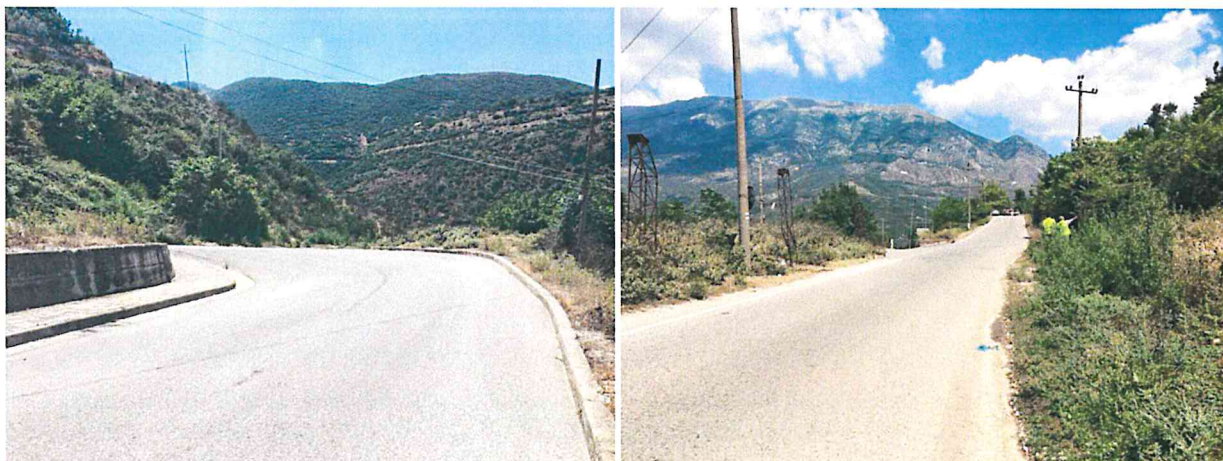
Kombinimi i veçantë i shpateve dhe shtrirja horizontale e bën kryqëzimin vështirë të dallueshëm, veçanërisht kur vjen nga jugu ose nga rruga dytësore. Në veçanti, kur vjen nga rruga dytësore, kryqëzimi është i dukshëm vetëm kur arrihet në vend, pasi nuk ka shenja për të ndihmuar (përkundrazi, ekziston perceptimi i qartë se rruga vazhdon me një kthesë të majtë, pa kaluar nëpër rrugë të tjera). Bimësia në këndin e djathtë e bën edhe më të vështirë të perceptohet kryqëzimi.

Kryqëzimi jo i dukshëm nga rruga sekondare (majtas) dhe pak i dukshëm kur vjen nga jugu (djathtas)

- Te instalohet një shenjë "Stop" në rrugën sekondare. Një sinjal i tillë do të informojë përdoruesit e rrugës për praninë e kryqëzimit dhe në këtë mënyrë tentojnë të sillen më me kujdes.

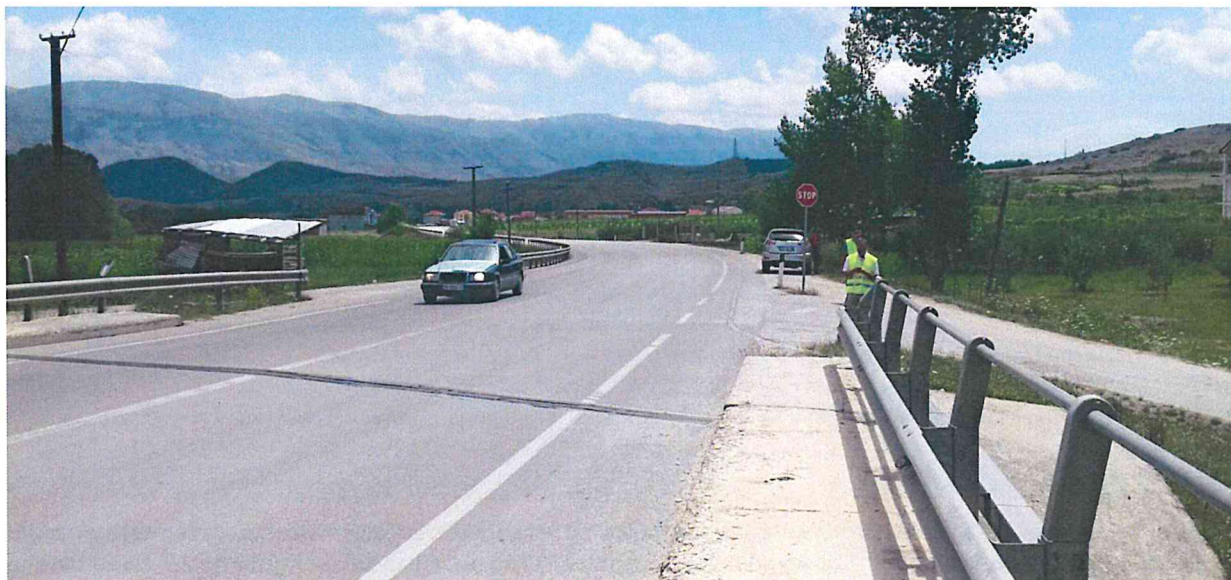
Pranë kryqëzimit në anën lindore, një kasolle është ndërtuar kohët e fundit, që ndoshta përdoret herë pas here nga shitësit e produkteve bujqësore, gjë që pengon pjesërisht shikueshmërinë në kryqëzim.

Pamja e kryqëzimit që vjen nga Pogradeci

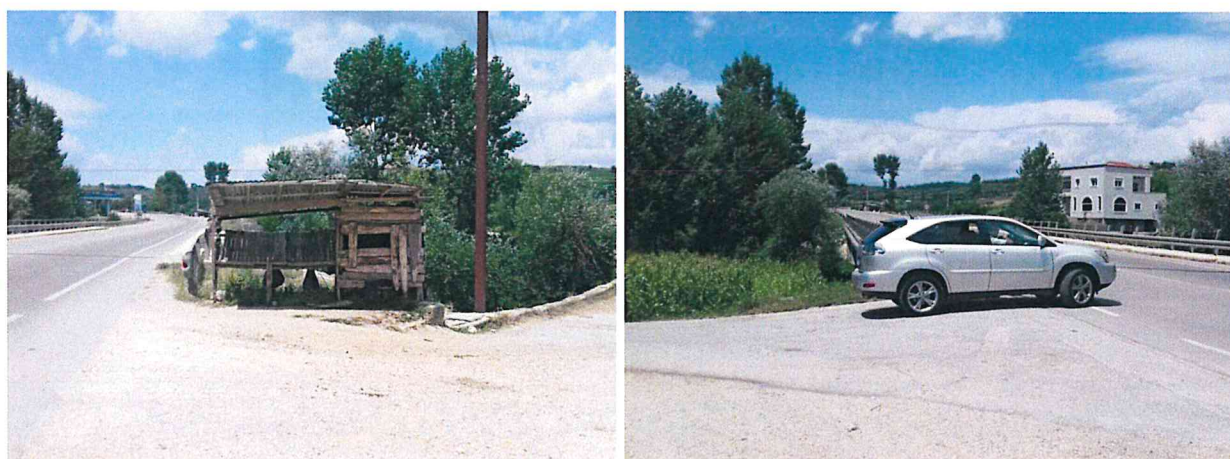
Së fundi, duhet të theksohet se fundet e gardhit mbrojtës të urës janë gjithashtu pengesa shumë të rrezikshme të cilat mund të çojnë në pasoja shumë serioze në rast të një përplasjeje. Për më tepër parapeti i shtyllës së urës në anën lindore është dëmtuar (shiritat e sipërm mungojnë në disa pjesë) dhe nuk ka të ngjarë të mbrojë automjetet e veçanërisht automjetet e rënda.

Kasollja që kufizon dukshmërinë dhe gardhin e rrezikshëm (majtas) dhe kthimi i automjetit nga rruga dytësore (djathtas)

- Te vendosen vizat e ndalimit në rrugët dytësore.
- Te largohet kasollja ekzistuese.
- Te riparohet gardhi mbrojtës i urës.
- Te rregullohet fundi i gardhit mbrojtës së urës në anën perëndimore duke e përkulur atë nga jashtë pas vijës së rrugës dytësore në mënyrë që ajo të mos përbëjë një pengesë të rrezikshme në rast të një përplasjeje.

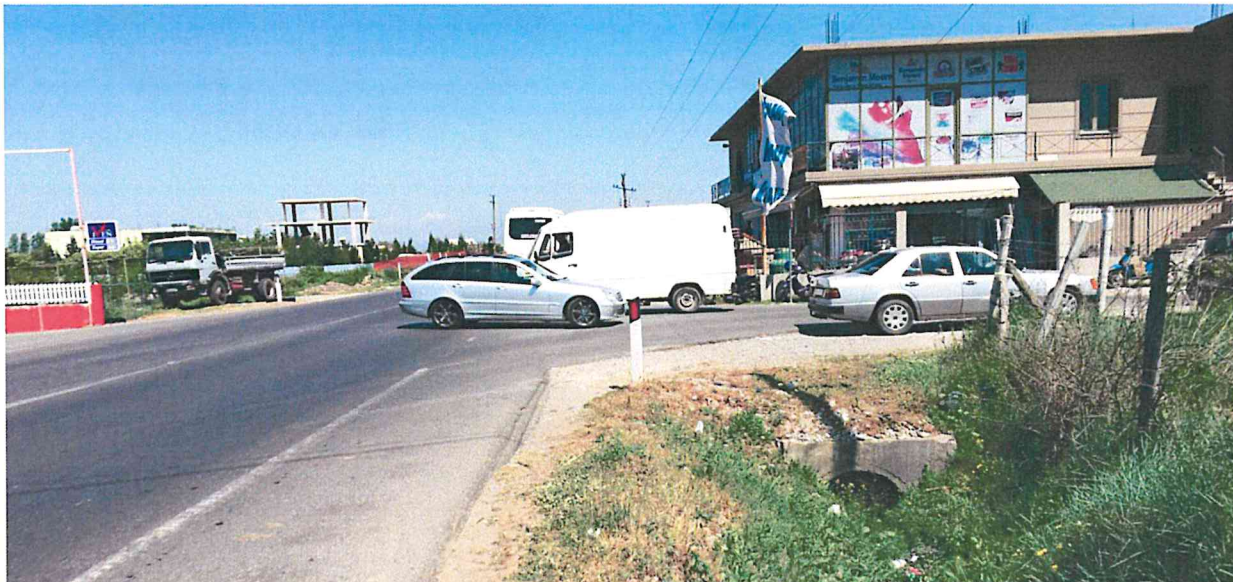
Në anën perëndimore, pikërisht në kryqëzim, ka një zonë shërbimi.

Pamja e kryqëzimit kur vjen nga Shkodra

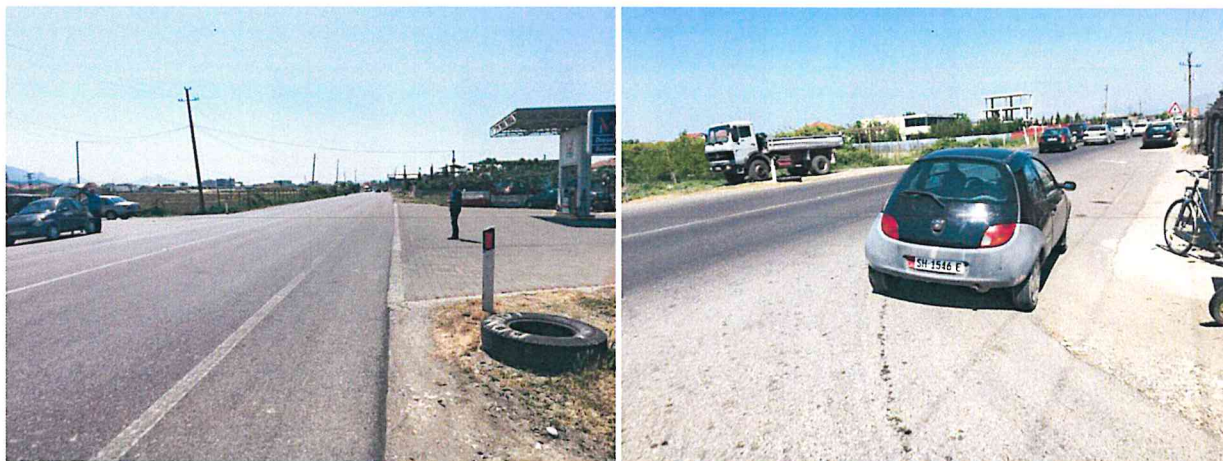
Zona e shërbimit pa ndarje fizike nga rruga (majtas) dhe makinat e parkuara pranë kryqëzimit (djathtas)

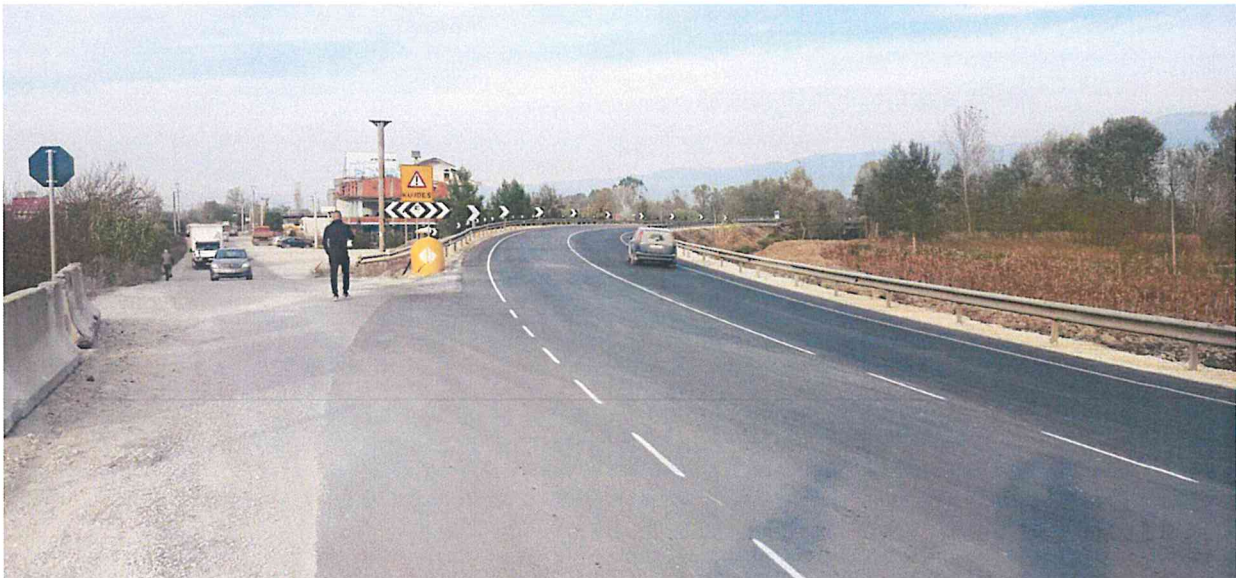
Rruga dytësore është në një lartësi më të ulët dhe për këtë arsye pjesët që i afrohen kryqëzimeve janë të përpjeta. Pamja është jo optimale dhe është bërë edhe më e vështirë nga këndi i pafavorshëm mes dy rrugëve (midis 20° dhe 30°)

Pamje e kryqëzimit në jug kur vjen nga Vora

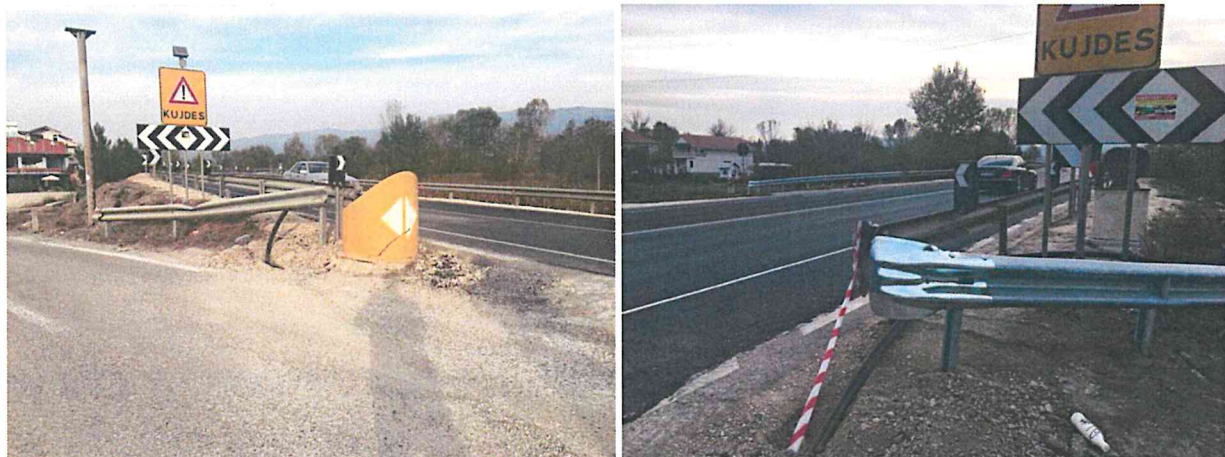
Pikat e ndarjes së rrugëve janë një tjetër faktor rreziku. Aktualisht ekzistojnë gardhe mbrojtës të palidhur që përbëjnë një pengesë të rrezikshme në rast të një përplasjeje (ata mund të depërtojnë rrezikshëm në brendësi të automjetit për përkeqësim të pasojave të mundshme të aksidentit).

Pamje e dobët nga rrugët dytësore dhe pika të ndryshme të mbrojtura dobët

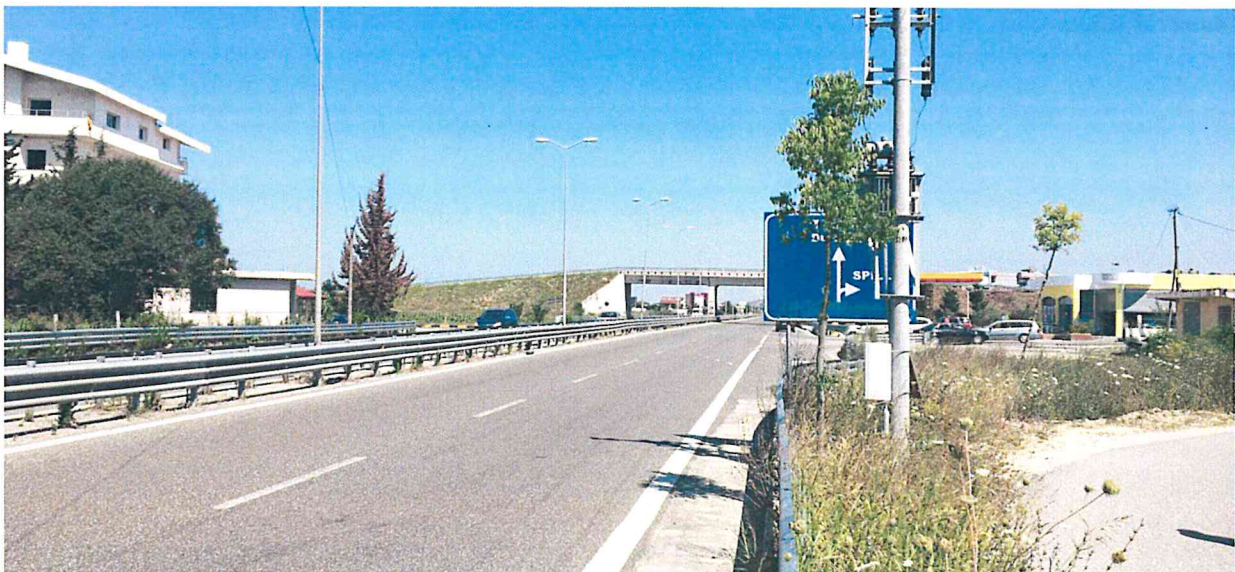
Në të dyja anët, korsia e përshpejtimit përdoret si një stacion autobusi dhe është e zakonshme për të hipur/zbritur udhëtarët që presin në rrugë.

Pamje e kryqëzimit kur vjen nga jugu

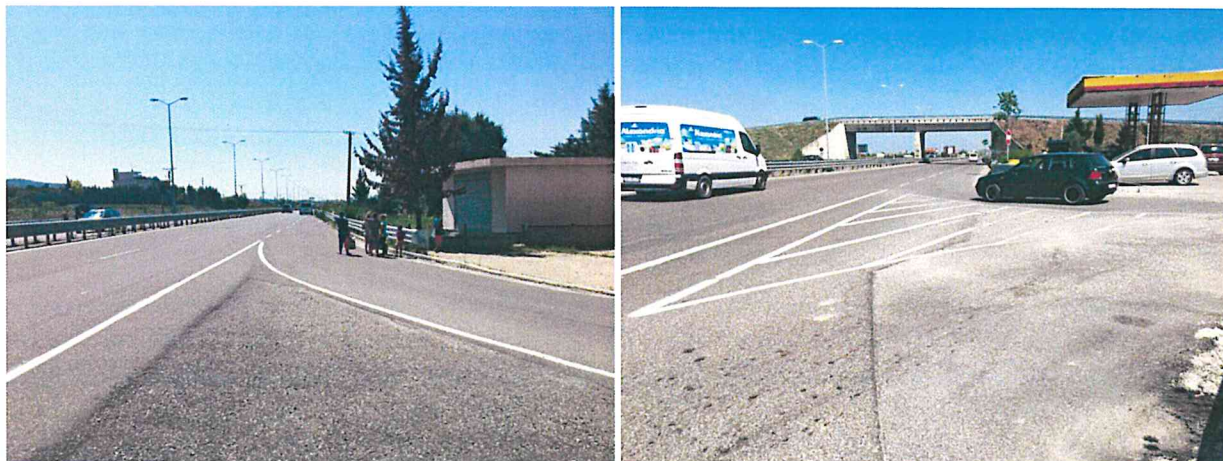
Fakti që autobusët ndalojnë në korsinë e përshpejtit është gjithashtu një faktor rreziku shumë serioz, pasi ato përbëjnë një pengesë shumë të rrezikshme, si kur ndalohet dhe kur hyhet përsëri shumë ngadalë në korsinë. Përveç kësaj, kjo praktikë do të thotë se udhëtarët përdorin për të pritur autobusin në karrexhat dhe mbeten të ekspozuar rrezikshëm ndaj automjeteve që vijnë.

Këmbësorët duke pritur për një autobus (majtas) dhe forma gjeometrike e vështirë e rampave (djathtas)
