*Përmirësimi i Sinjalistikës Horizontale në Akset dhe Segmentet Rrugore të Rajonit Jugor*

## **RAPORT TEKNIK**

- **SEGMENTI RROGOZHINE – ELBASAN, ROTONDO BRADASHESH**
- **SEGMENTI DEGEZIMI AUTOSTRADË, ELBASAN- ROTONDO LULET, ELBASAN**
- **SEGMENTI QAFE PLLOCE - KORCE**
- **SEGMENTI KORCE - KAPSHTICE**
- **SEGMENTI KUFË MALLAKASTER – TEPELENE**
- **SEGMENTI TEPELENE - GJIROKASTER**
- **SEGMENTI ROTONDO AUTOSTRADË, VLORE – RRUGA TRANSBALLKANIKE**

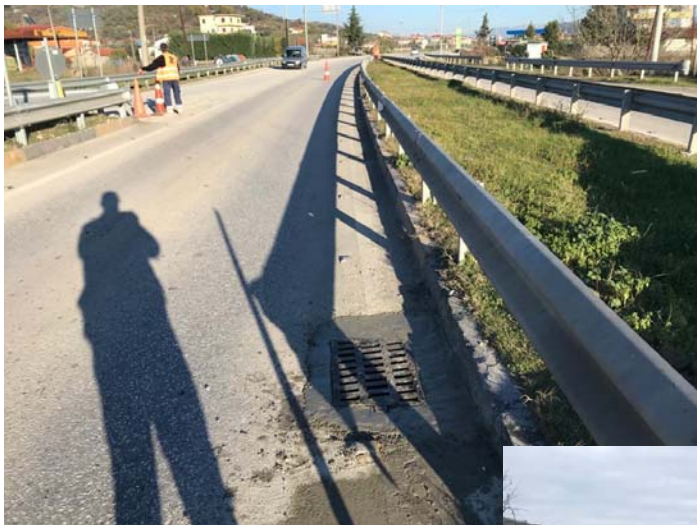
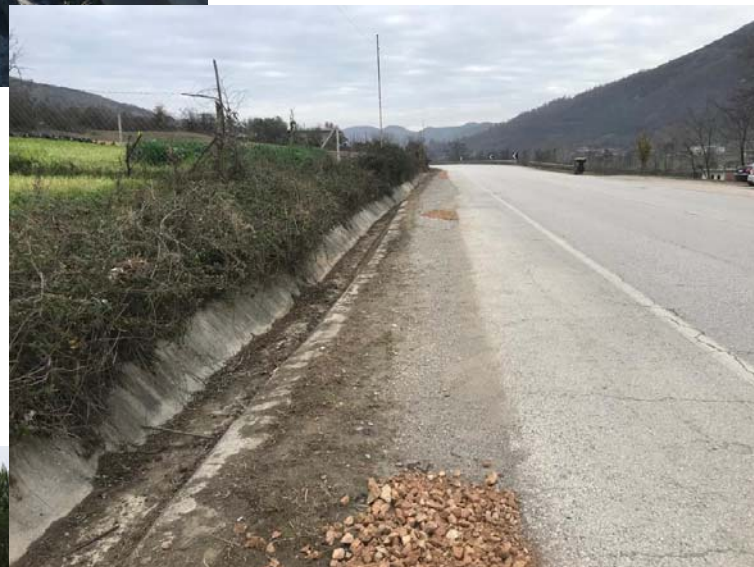
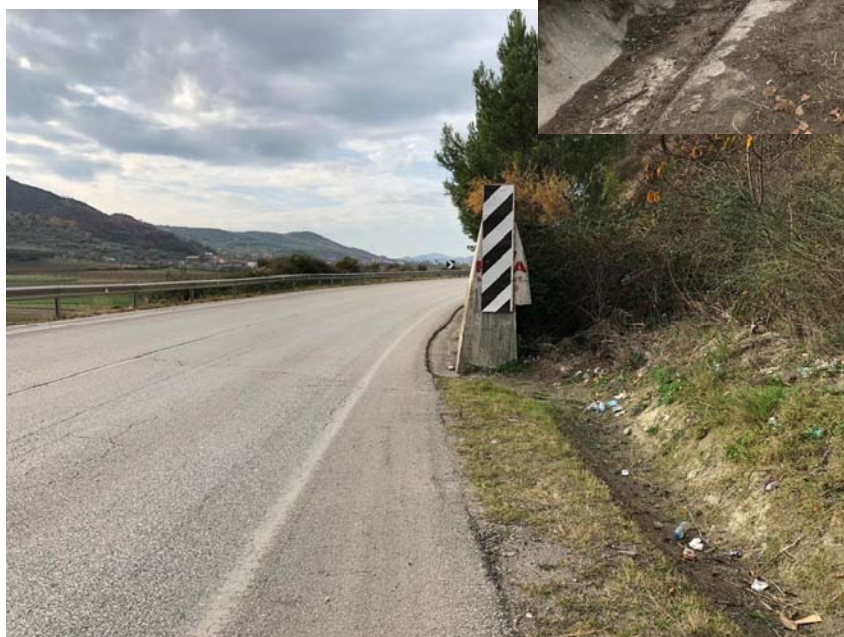
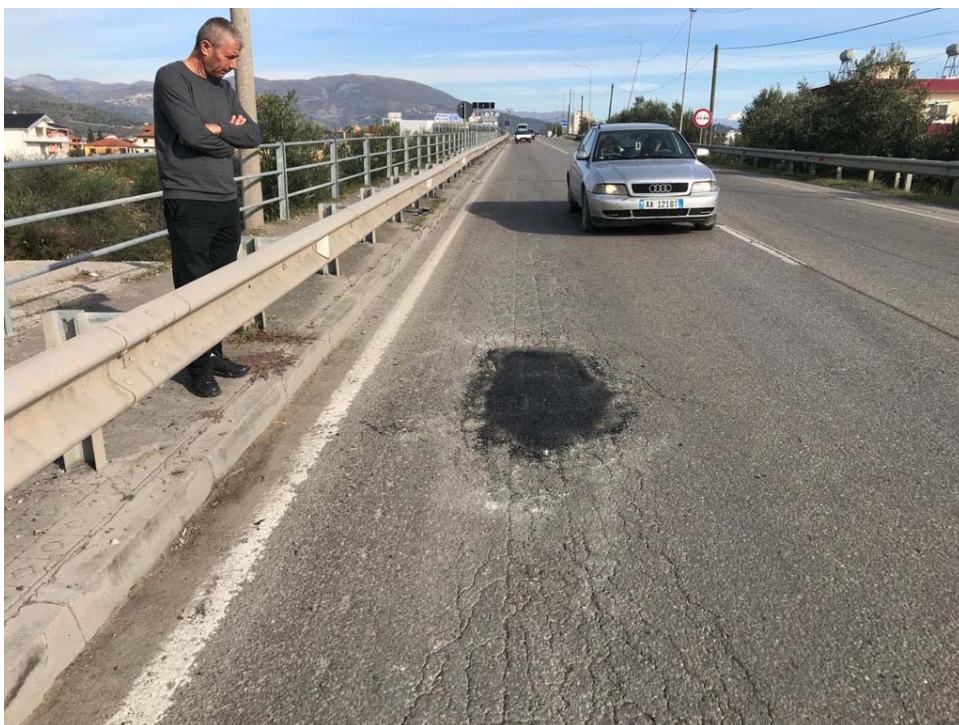
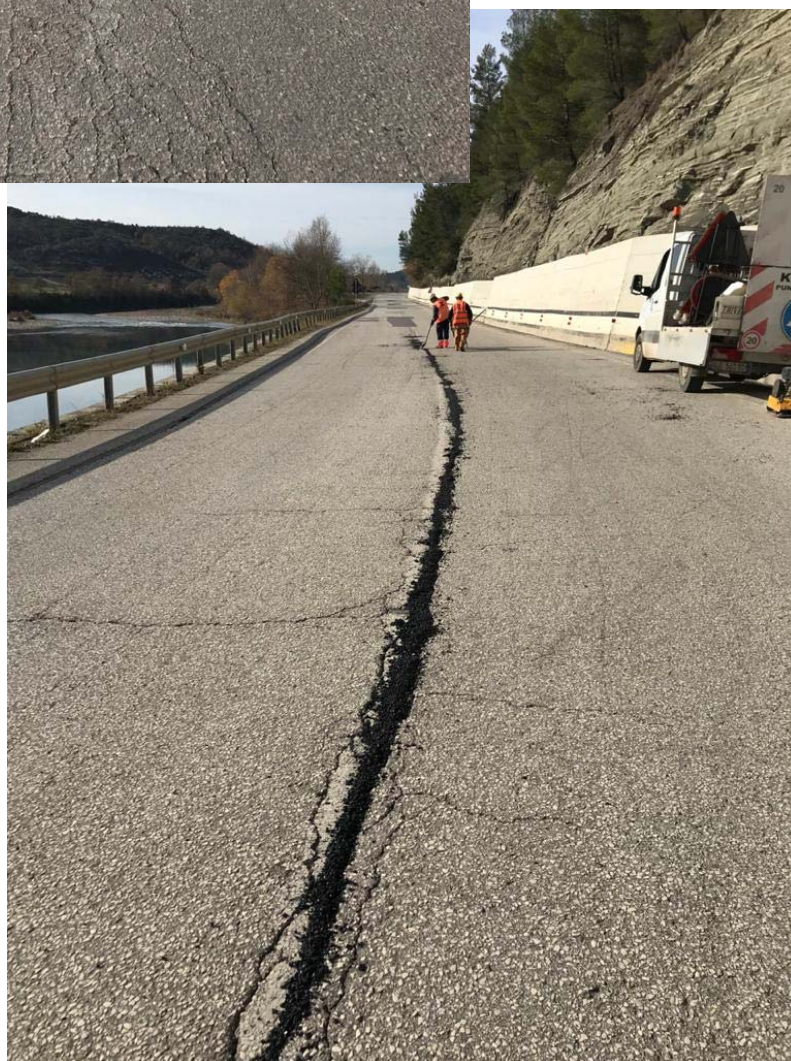
U konstatua nje mungese e vijezimeve ne zona te caktuara si dhe gjendja e vijezimit te dukshem gjate dites ishte pothuajse teresisht e demtuar dhe kishte humbur retroreflektivitetin gjate nates.

Gjate inspektimit u konstatua se gjendja e zebraturave ne ishuj dhe shigjatave ne kryqezimet kryesore te ketij aksi ishte ne gjendje jo te mire ,keto kryqezime kishin te demtuar konturimin me vija te ketyre ishujve te cilat ishin kryesisht inegzistente dhe zebraturat bashke me shigjetat pavaresisht se dukeshin ato ishin te konsumuara dhe jo te dukshme gjate nates. Vijezimet qe rruga mund te kete patur ne te shkuaren, me kalimin e kohes jane fshire thuajse teresisht dhe gjendja aktuale nuk i ploteson aspak kerkesat dhe standartin e nevojshem.

Projekti parashikon që vijëzim horizontal në aksin e rrugës dhe në dy anesoret e saj me bojë termoplastike spray.

Kalime kembësore me bojë bikomponente paste në qendër Pajovë kuq/bardhë pranë shkollës + banda zhurmuese me bojë bikomponente paste

Vijëzime me bojë bikomponente spray në kryqezime

Vijëzimet e bordurave me bojë të verdhë + zeze në kryqezimet me ishujt trafiku fizike përgjatë këtij aksi rrugor

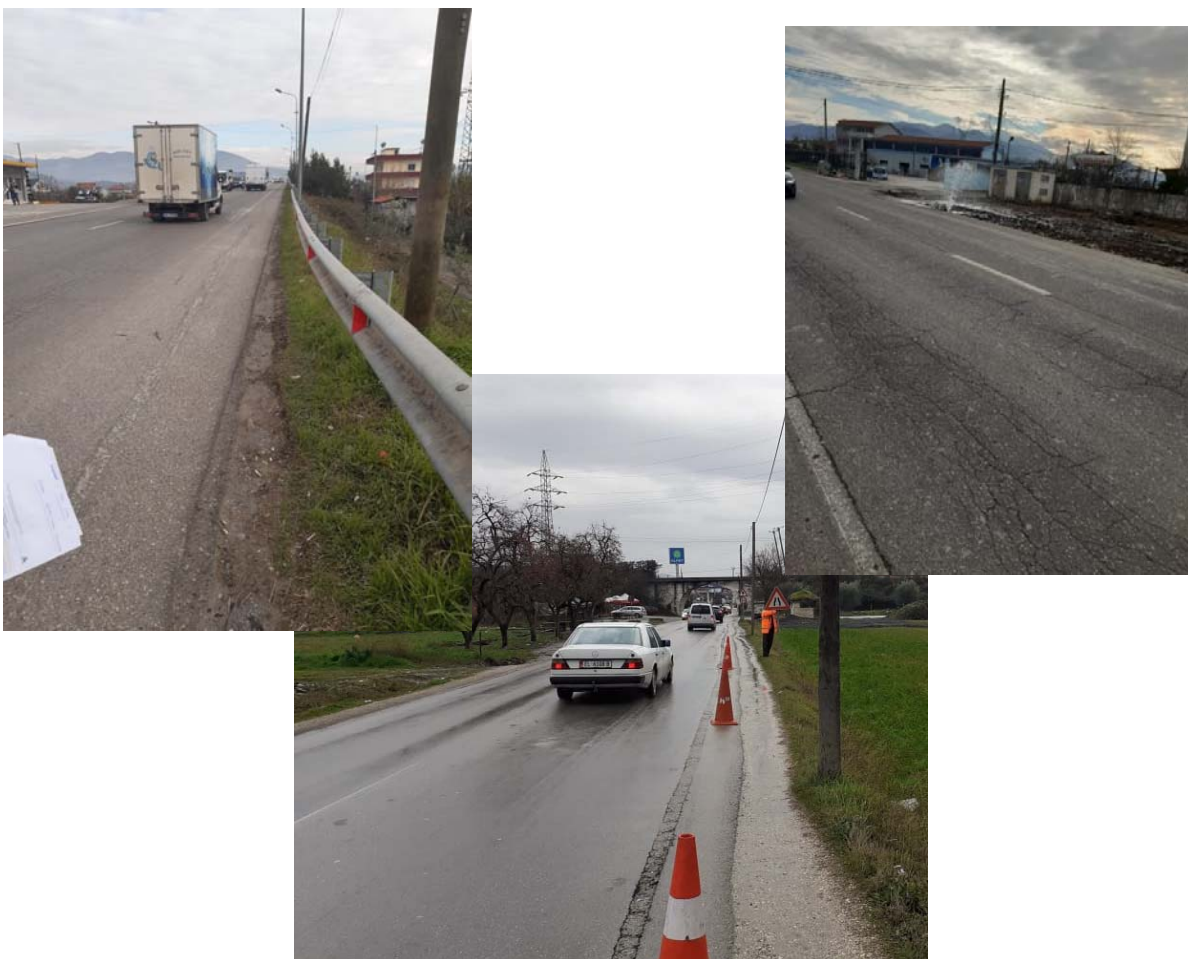
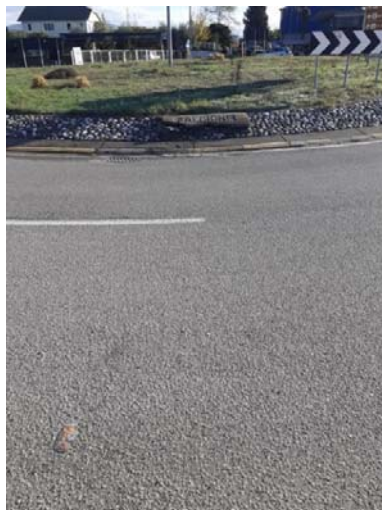
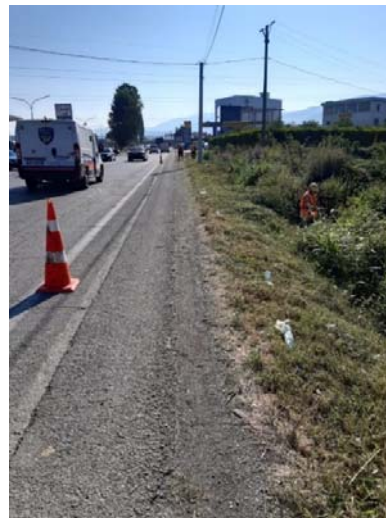
U konstatua një mungesë thuhet e plote e vijezimeve si pjesë e sinjalistikes horizontale të rrugës. Vijezimet që rruga mund të ketë patur në të shkuarën, me kalimin e kohës janë fshirë thuhet teresisht dhe gjendja aktuale nuk i plotëson aspak kërkesat dhe standartin e nevojshëm.

Projekti parashikon që vijëzim horizontal në aksin e rrugës dhe në dy anesoret e saj me boje termoplastike spray.

Kalime kembesoresh me boje bikomponente paste kuq/bardhe pranë rrethrotullimit Lulet dhe rrethrotullimit të Bradasheshit si dhe banda zhurmuese përpara hyrjeve në rreth shnja përparësie me boje bikomponente spray pranë rrethrotullimeve

Vijezime me boje bikomponente spray në kryqezime dhe shenja përparësie

Vijezimet e bordurave me boje të verdhë +zeze në kryqezimet me ishuj trafiku fizike përgjatë këtij aksi rrugor

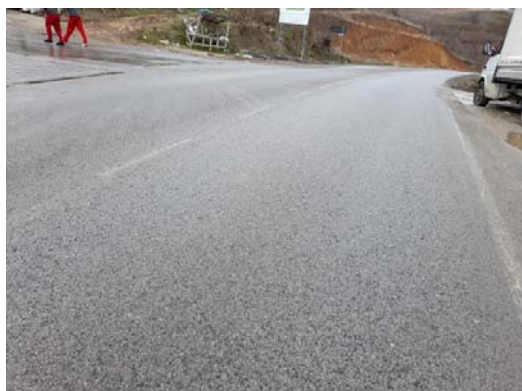
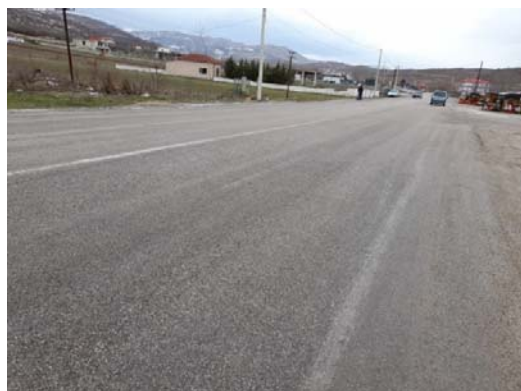
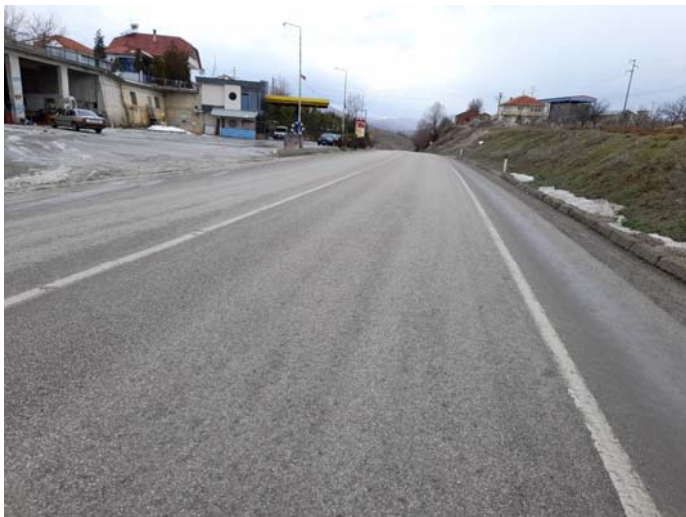
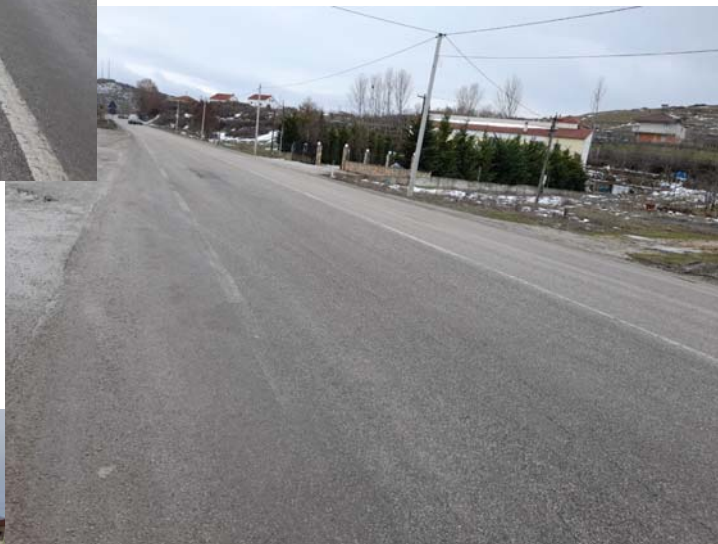
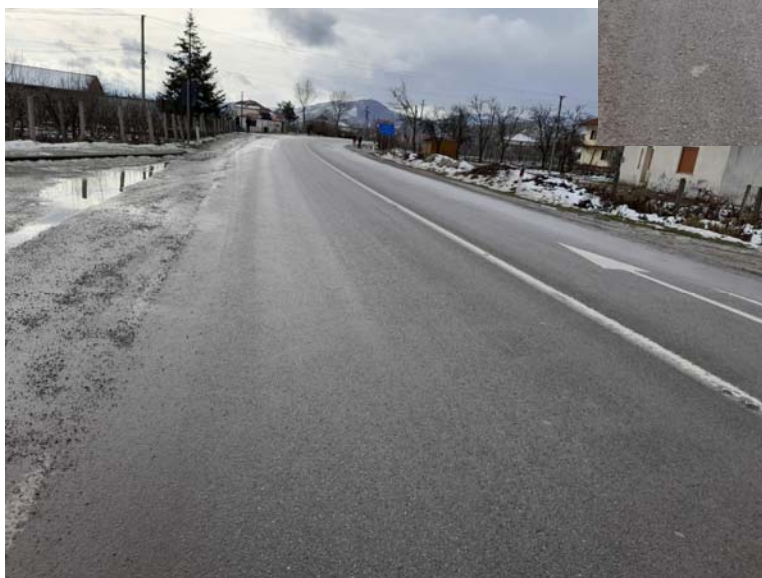
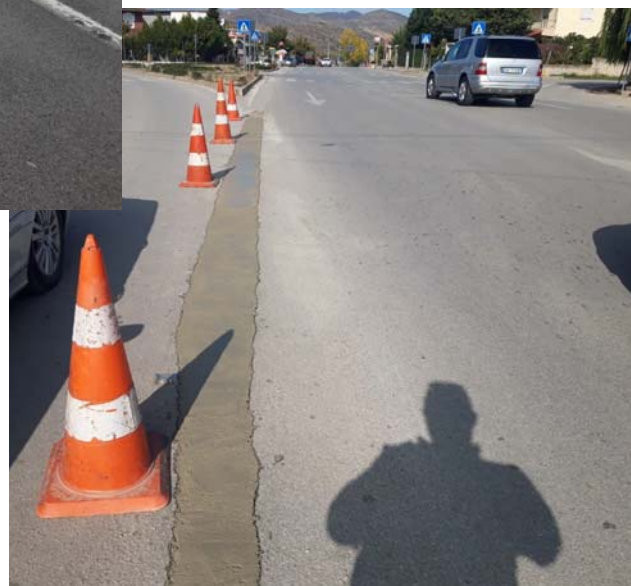
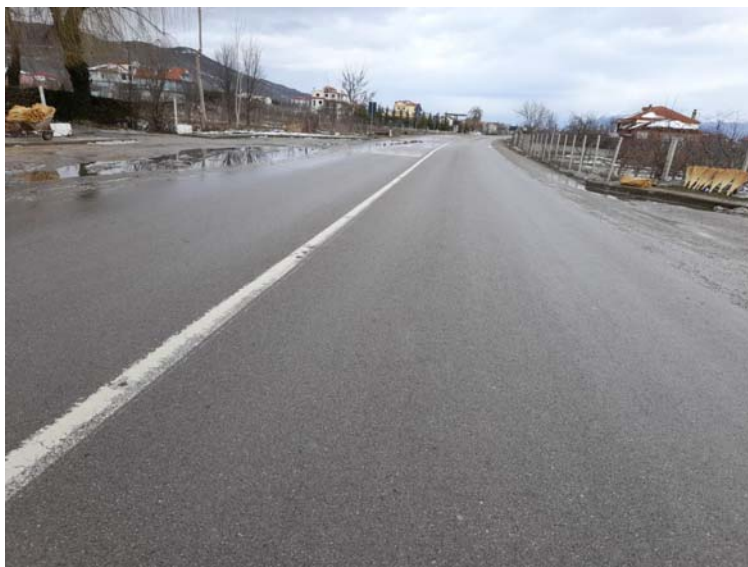
Ky aks rrugor ishte i përbërë nga një karrexhatë me dy korsë levizje dhe bankina U konstatua një mungesë e vijeve në zonë të caktuara si dhe gjendja e vijeve të dukshme gjatë ditës ishte pothuajse teresisht e demtuar dhe kishte humbur retroreflektivitetin gjatë natës. Gjatë inspektimit u konstatua se disa kryqezime kishin nevojë të trajtoheshin me sinjalistike horizontale duke u trajtuar me ishuj trafikë dhe me shigjeta orientuese për vetë faktin se ky aks rrugor ka një fluk trafikë të lartë dhe degezimet e rrugëve dytesore me rrugën kryesore një pjesë e mirë e tyre janë të pa evidentuar me sinjalistike horizontale dhe kanë nevojë për ndërhyrje sipas skemave të paraqitura dhe në projekt. Vijeve që rruga mund të ketë patur në të shkuarë, me kalimin e kohës janë fshirë thuajse teresisht dhe gjendja aktuale nuk i plotëson aspak kërkesat dhe standartin e nevojshëm.

Projekti parashikon që vijëzim horizontal në aksin e rrugës dhe në dy anesoret e saj me bojë termoplastike spray.

Vijëzimet e ishujve dhe shigjetave në kryqezime me bojë bikomponente spray sipas skemave dhe pozicioneve të parashikuara në projekt.

Rifreskimi i kryqezimit të Maliqit si kryqezimi kryesor i këtij aksi rrugor me fluks të lartë kalimi.

Rifreskimi i ishujve horizontale, shigjetave të drejtimit dhe kalimit të kembësoreve me bojë bikomponente spray.

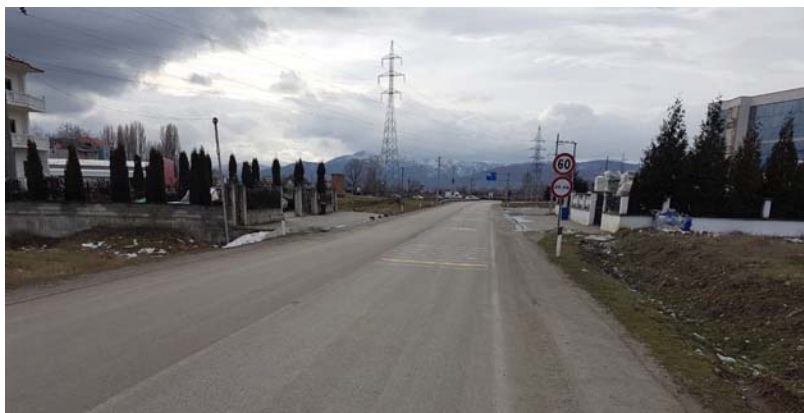
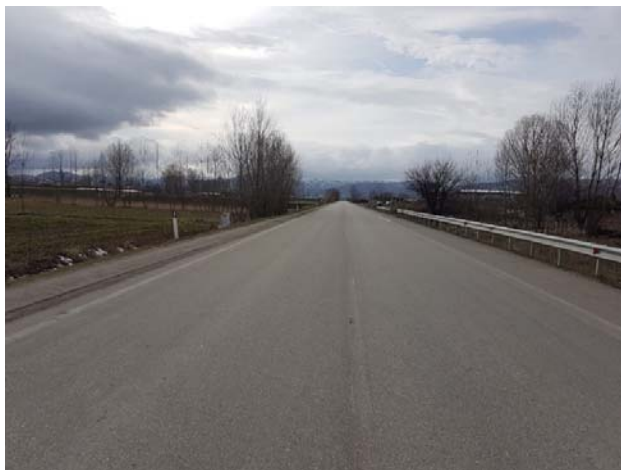
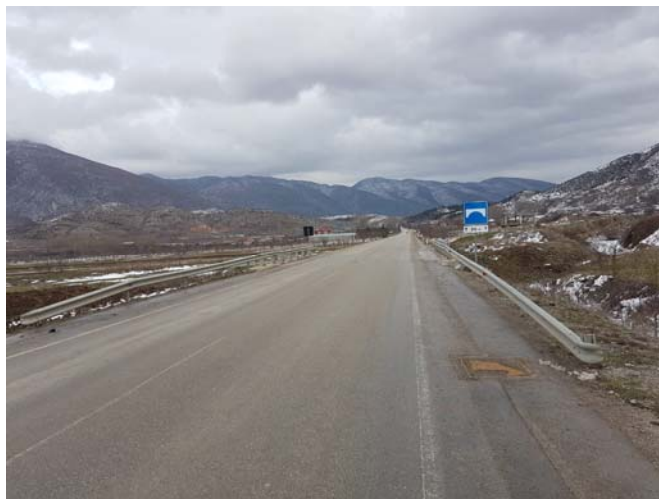
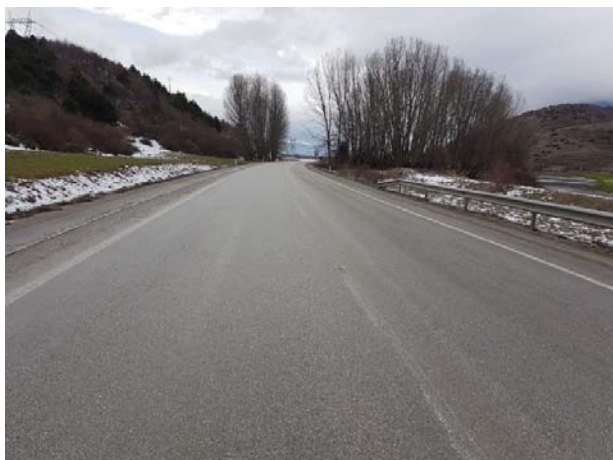
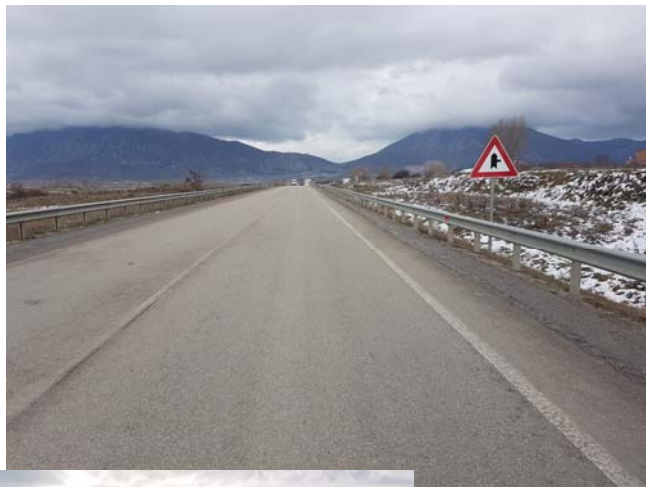
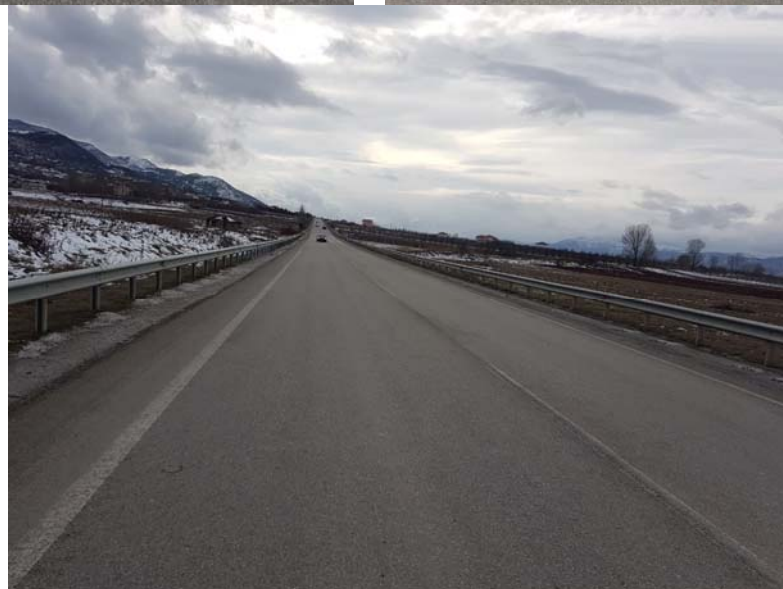
U konstatua një mungesë e vijezimeve në zona të caktuara si dhe gjendja e vijezimit të dukshëm gjatë ditës ishte pothuajse teresisht e demtuar dhe kishte humbur retroreflektivitetin gjatë natës. Gjatë inspektimit u konstatua se disa kryqezime kishin nevojë të trajtoheshin me sinjalistike horizontale duke u trajtuar me ishuj trafikë dhe me shigjeta orientuese për vetë faktin se ky aks rrugor ka një fluk trafikë të lartë dhe degezimet e rrugëve dytesore me rrugën kryesore një pjesë e mirë e tyre janë të pa evidentuar me sinjalistike horizontale dhe kanë nevojë për nderhyrje sipas skemave të paraqitura dhe në projekt. Vijezimët që rruga mund të ketë patur në të shkuarë, me kalimin e kohës janë fshirë thuajse teresisht dhe gjendja aktuale nuk i plotëson aspak kërkesat dhe standartin e nevojshëm.

ishujve të trafikut në kryqezimet kryesore, të cilat në momentin e inspektimit ishin pothuajse të pa dukshme dhe projekti është i shoqëruar edhe me preventivin përkatës.

Projekti parashikon që vijëzim horizontal në aksin e rrugës dhe në dy anesoret e saj me bojë termoplastike spray.

Vijëzimet e ishujve dhe shigjetave në kryqezime me bojë bikomponente spray sipas skemave dhe pozicioneve të parashikuara në projekt

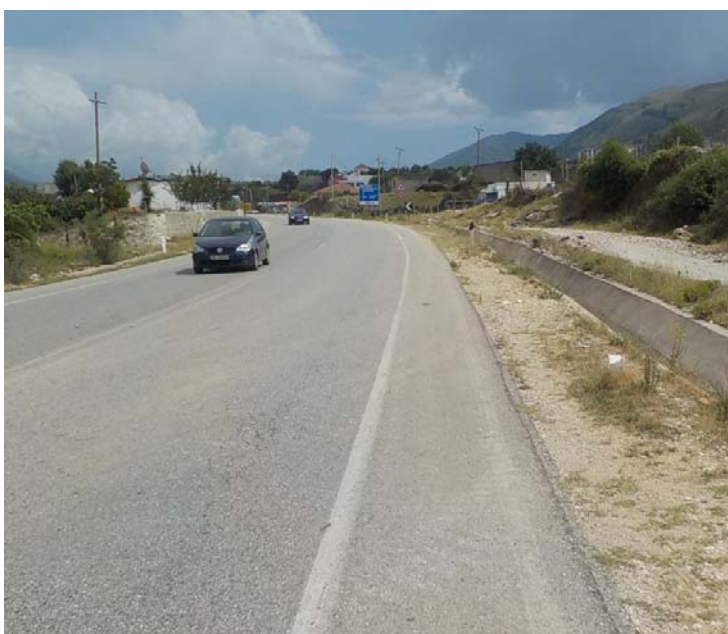
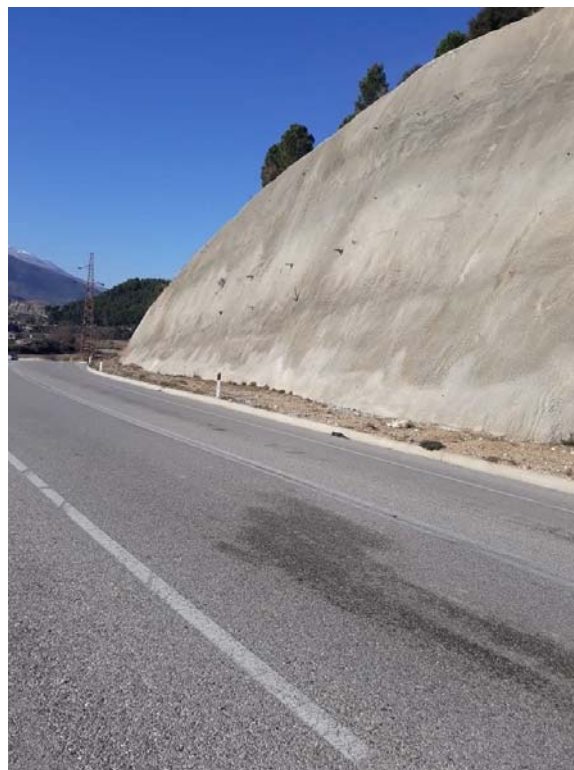
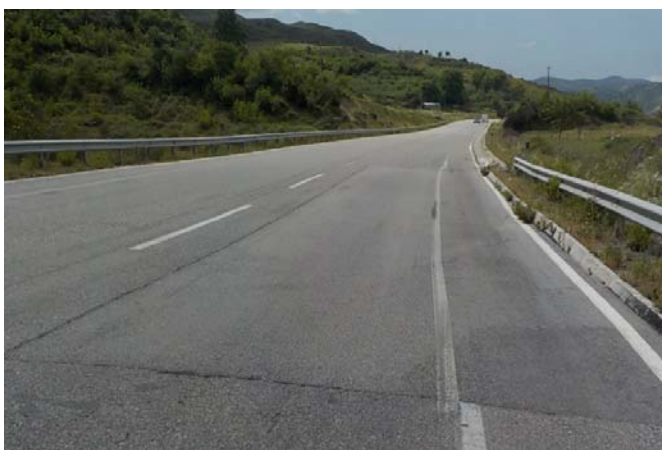
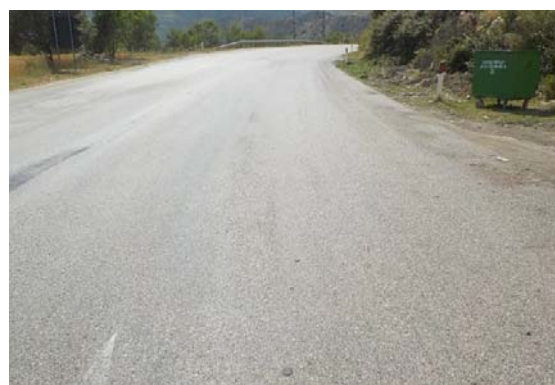
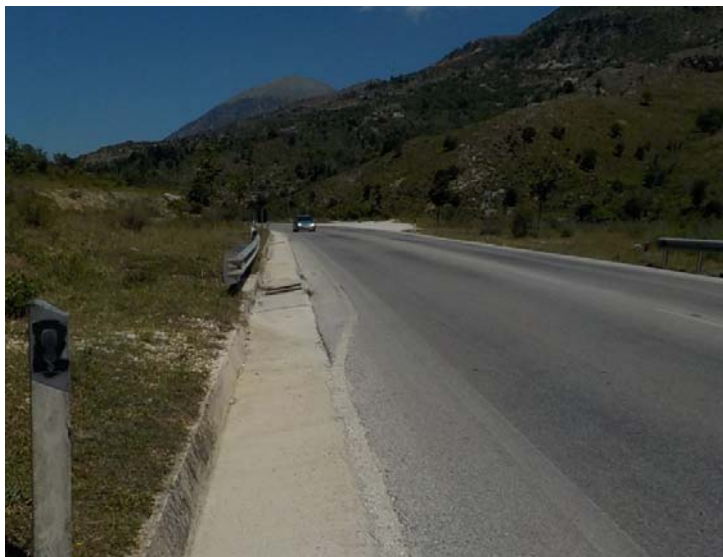
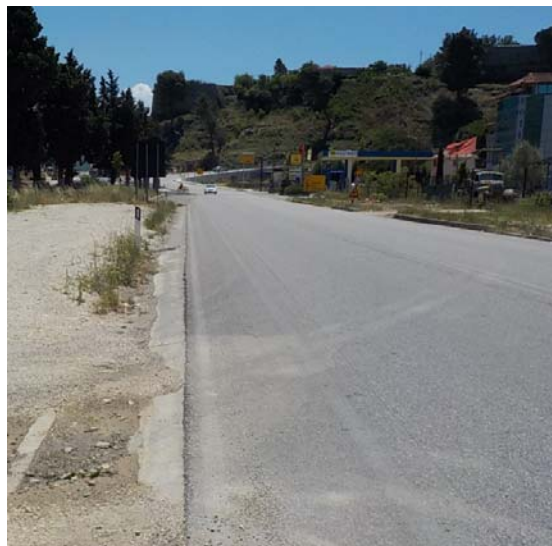
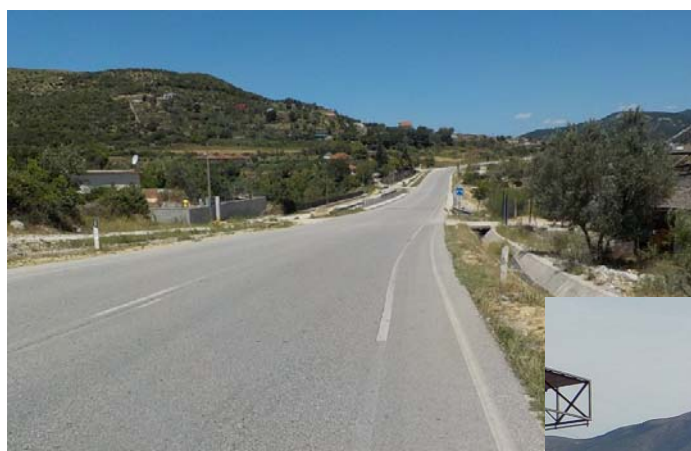
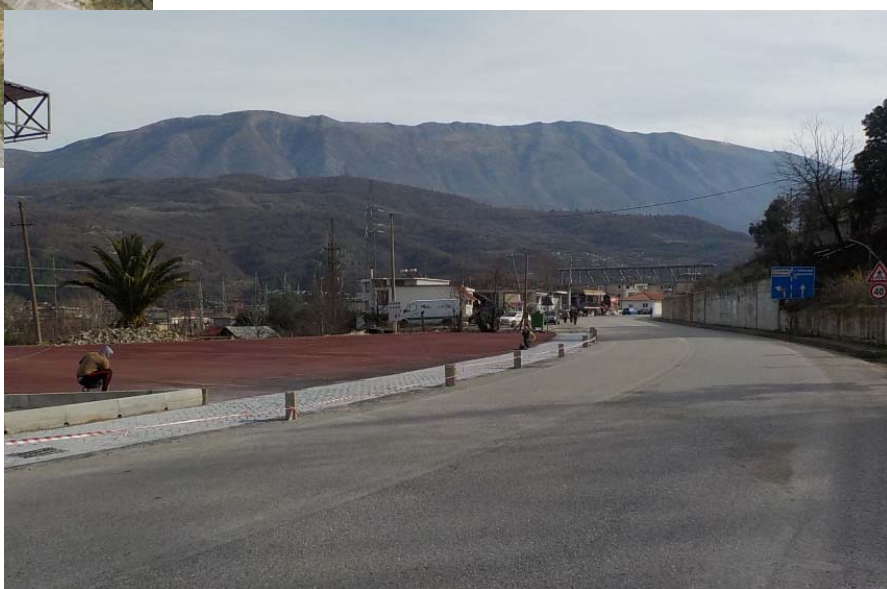
Ky aks rrugor ishte i përbërë nga një karrexhatë me dy korsë levizje dhe bankina. U konstatua një mungesë e vijezimeve në zona të caktuara si dhe gjendja e vijezimit të dukshëm gjatë ditës ishte pothuajse tërësisht e demtuar dhe kishte humbur retroreflektivitetin gjatë natës. Gjatë inspektimit u konstatua se gjendja e zebraturave në ishuj dhe shigjatave në kryqëzimet kryesore të këtij aksi nuk ishte e mirë. Këto kryqëzime kishin të demtuar gjithashtu konturimin me vijë të këtyre ishujve të cilat ishin kryesisht të demtuara dhe jo të dukshme gjatë natës. Vijezimet që rruga mund të ketë patur në të shkuarë, me kalimin e kohës janë fshirë thuajse tërësisht dhe gjendja aktuale nuk i plotëson aspektet e kërkesat dhe standartin e nevojshëm.

Projekti parashikon që vijëzim horizontal në aksin e rrugës dhe në dy anesoret e saj me bojë termoplastike spray dhe ishujt me figurat të trajtohen me bojë bikomponente Spray.

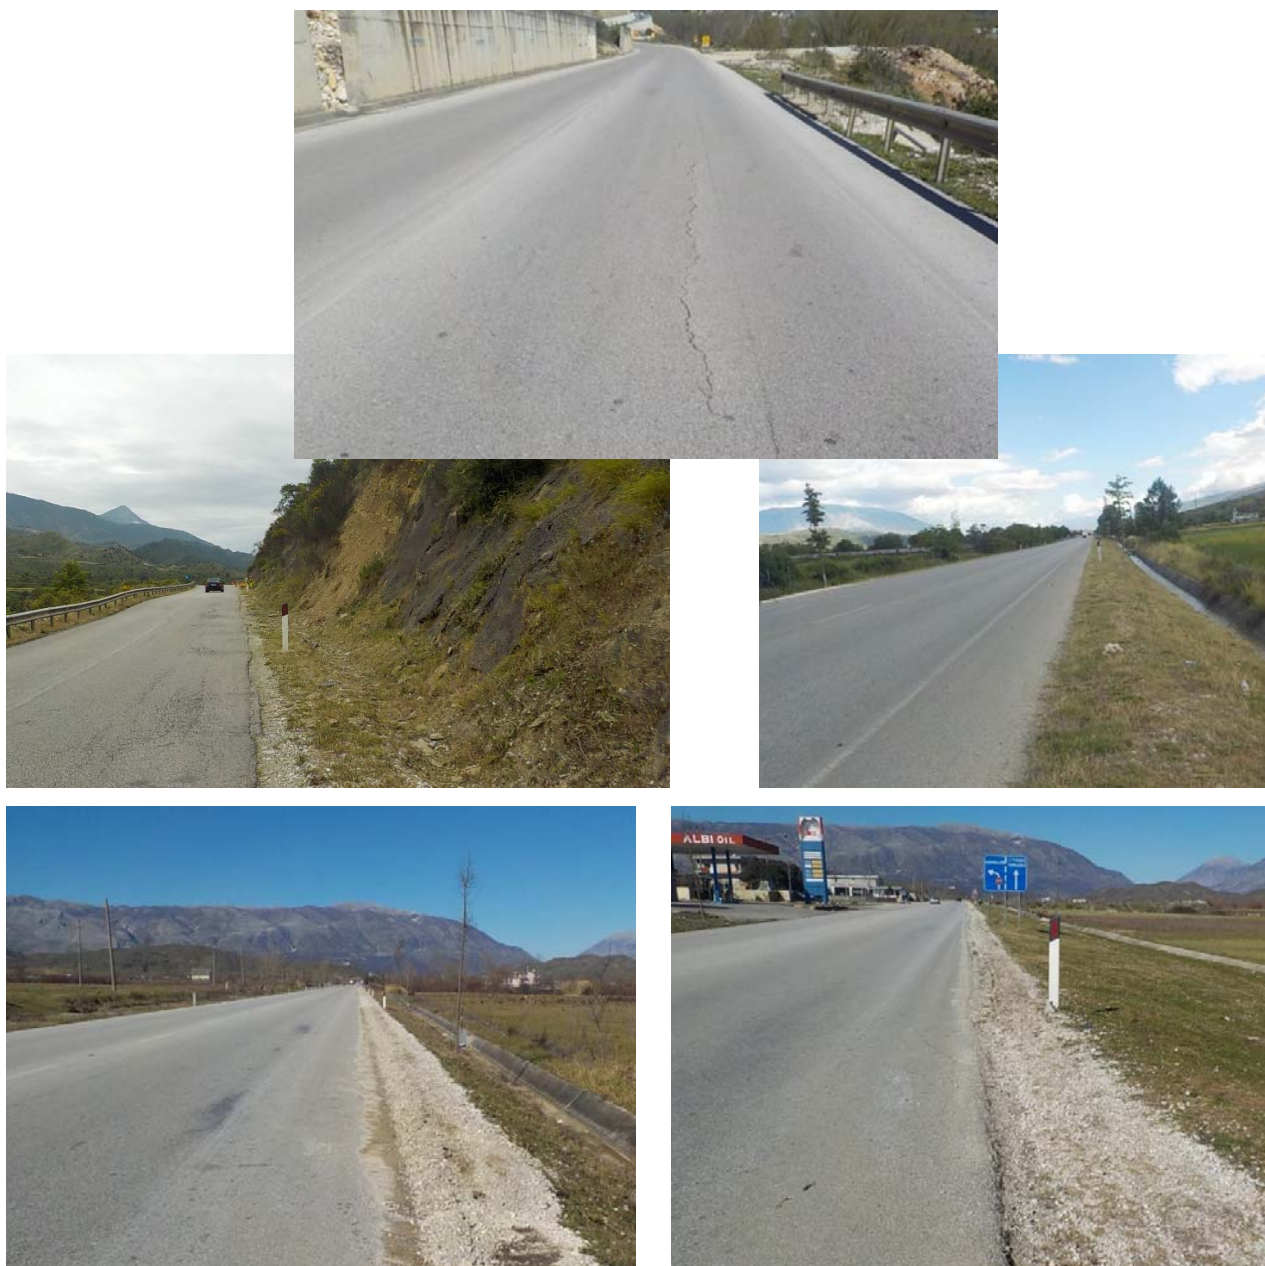
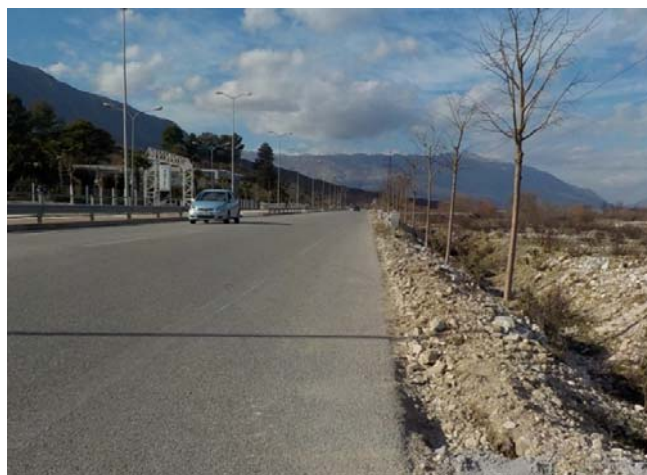
U konstatua një mungesë e vijezimeve në zonë të caktuara si dhe gjendja e vijezimit të dukshëm gjatë ditës ishte pothuajse tërësisht e demtuar dhe kishte humbur retroreflektivitetin gjatë natës. Gjatë inspektimit u konstatua se gjendja e zebraturave në ishuj dhe shigjetave në kryqezimet kryesore të këtij aksi nuk ishte e mirë, gjithashtu këto kryqezime kishin të demtuar konturimin e ishujve. Vijezimet që rruga mund të ketë patur në të shkuarën, me kalimin e kohës janë fshirë thuajse tërësisht dhe gjendja aktuale nuk i plotëson aspak kërkesat dhe standartin e nevojshëm.

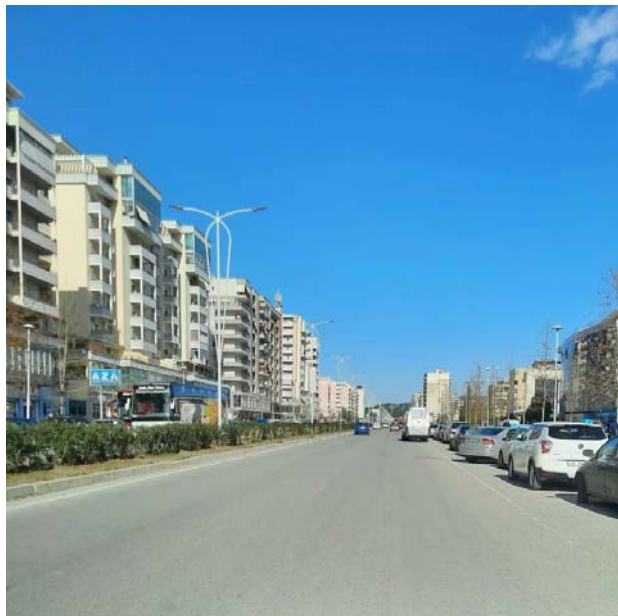
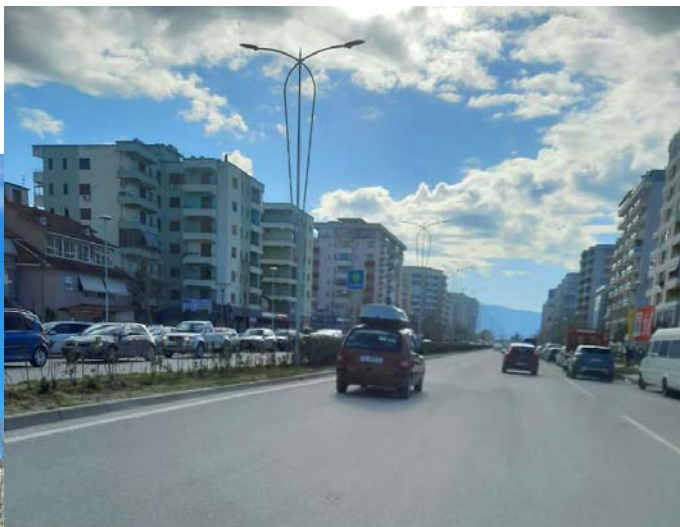
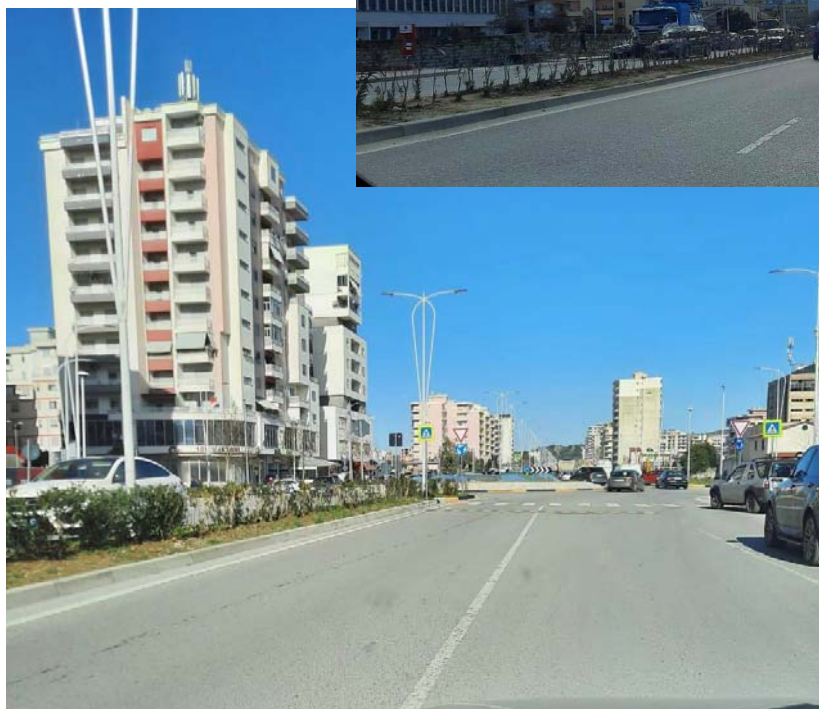
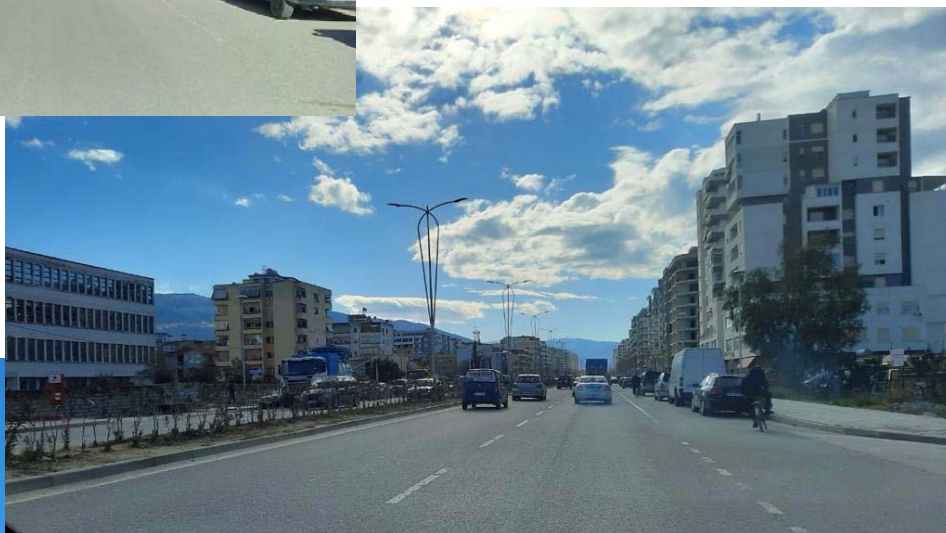
Realizimi i këtij projektit për këtë aks ka nisur me studimin dhe azhurnimin e gjendjes faktike aktuale të këtij aksi në terren, konkretisht me konstatimin e gjendjes egzistuese të rrugës në terren, perkatesisht sinjalistikës horizontale pasi ky aks rrugor është trajtuar me elementet e sinjalistikës atë vertikale dhe horizontale në një projekt të mëparshëm. Gjendja e sinjalistikës vertikale dhe e kalimeve të kembësoreve pranë rrethrotullimeve është e mirë.
