# **RAPORT TEKNIK**

**(Faza Projekt Zbatim)**

**“Studim Projektim i urave të Leklit, Dragotit, Ura e Vorës, Tapizës,  
Ura e Drojës, Zemblakut; rikonstruksion i urës së Kaludhit dhe nyja  
në disnivel në Bushnesh dhe ura lidhëse e rrugëve Levan -  
Tepelenë me Dragot - Tepelenë**

## **Objekti : Ura e Vorës**

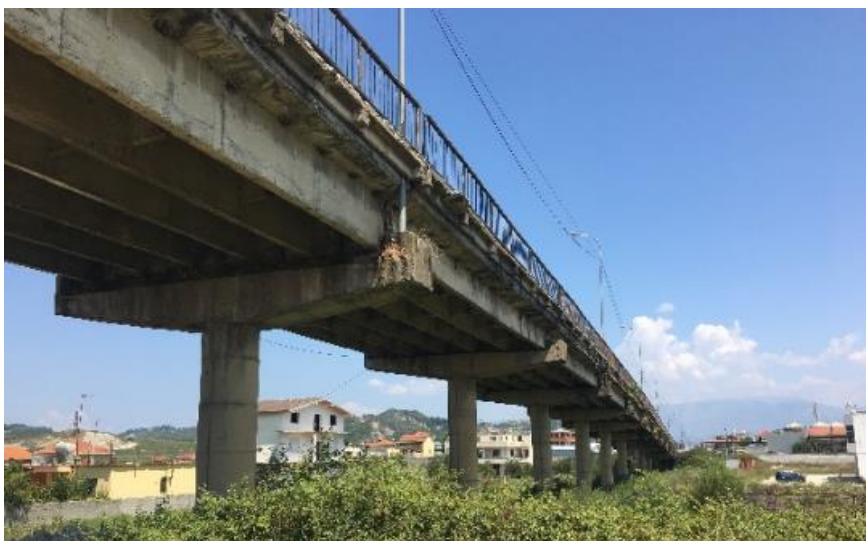
Figura 1 Ura e Vorës (nga vizita në vend)

Ura e Vorës (Mbikalimi hekurudhor) ndodhet në segmentin rrugor Vorë – Rinas, afro 20km larg Tiranës.

Projekti zbatimi i urës daton në vitin 1989. Ura ka gjithsej 18 hapësira, nga të cilat 17 hapësira janë me H.D=16.80m dhe një me H.D=22.20m. Nën hapësirën më të madhe të urës, kalojnë tre linjat hekurudhore një ndër linjat kryesore hekurudhore të vendit, ajo që lidh Tiranën me Durrësin. Mbistruktura e urës përbëhet nga 6 trarë b/a në formë T-je me gjatësi aksiale ndërmjet tyre 1.40m, të cilët, në drejtimin tërthor janë të lidhur me diafragma b/a. Sipër trarëve është aplikuar direkt paketa e shtresave, që arrin 15cm në aksin e urës. Gjerësia për mjetet kaluese e urës është 2x3.50m dhe në dy trarët e anës montohen trotuaret e parapërgatitur me gjerësi 2x1.0m. Në ane të trotuareve ndodhen parrakët metalik anësor. Çdo hapësirë e urës ka fuga ndërmjet njëra tjetrës. Mbështetjet anësore (ballnat), janë struktura të përbëra nga masiv prej betoni dhe në koke tyre, në pozicionin ku mbështetën trarët ndodhen jastëkut b/a. Mbështetjet e mesit (pilat) përbehen nga jastëku b/a ku mbështetën trarët, dhe çdo mbështetje përbehet nga një kollonë b/a me diametër  $\Phi 1.20\text{m}$ . Kollona/Pila e urës mbështetet në themelin masiv i cili mbështetet direkt në formacionin natyror të zonës. Ura është llogaritur duke u bazuar në kushtet teknike të projektimit shqiptare dhe me skemë ngarkesën N-18 dhe T-80. Themelet e ballnave dhe pilave janë llogaritur mbështetur në shtresën numër 2, e cila bazuar në studimin gjeologjik zotëron sforcimet e lejuar shtypëse të tokës  $\sigma_t=2\text{kg/cm}^2$ .

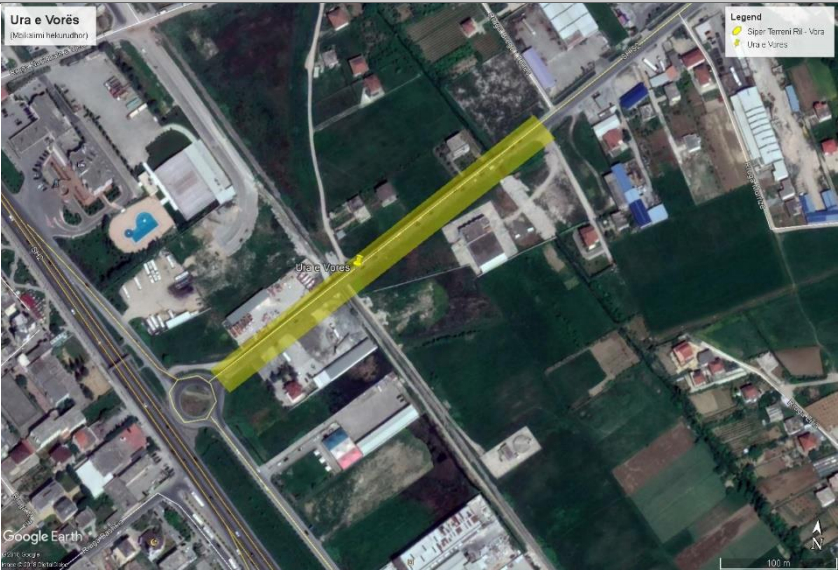
Figura 2 Të dhëna e përgjithshme

<p><b>Vendndodhja:</b></p> <p><i>Fotografia ajrore dhe koordinatat e Urës në Sistemi i koordinatave: UTM (Universal Transverse Mercator)</i></p>	<p><b>Segmenti rrugor Vora - Rinas</b></p>

<p>Zona: 34T 387963.73 m E 4583369.62 m N</p>
<p><b>Struktura:</b></p>	<p>Urë e përbërë me konstrukcion, trarë b/a + ballna masiv prej betoni dhe pila b/a në formë rrethore, të mbështetur mbi themele masive. Mbistruktura e përbërë nga trarë b/a në formë T-je dhe diafragma b/a në drejtimin tërthor.</p>
<p><b>Gjatësia e përgjithshme:</b></p>	<p>~308m</p>
<p><b>Gjerësia e strukturës:</b></p>	<p>9m</p>
<p><b>Numri i hapësirave:</b></p>	<p>18 H.D</p>
<p><b>Hapësira e kampatave:</b></p>	<p>17x16.80m dhe 1x22.20m</p>
<p><b>Numri i vijave të kalimit:</b></p>	<p>2</p>
<p><b>Gjerësia e kalimit:</b></p>	<p>2x3.5m</p>
<p><b>Gjerësia e trotuareve:</b></p>	<p>2x1.0m</p>
<p><b>Gjerësia e bankinave:</b></p>	<p>-</p>
<p><b>Sistem kufizues anësorë:</b></p>	<p>Parmakë metalikë.</p>

<p><b>Viti i ndërtimit të urës:</b></p>	<p>Rreth viteve 1989-1990</p>
<p><b>Data e hetimit :</b></p>	<p>20-09-2018</p>

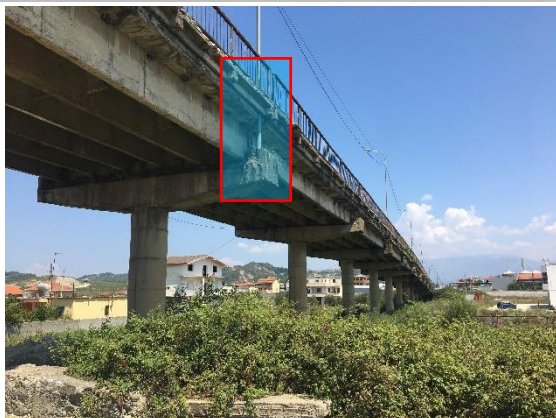
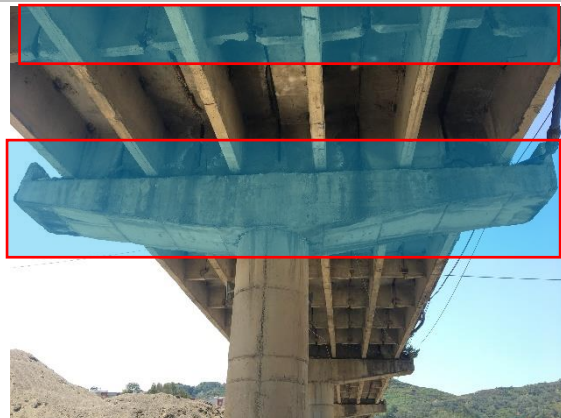
8. Çërnierat e trarëve janë shumë të dëmtuara dhe kanë praninë e mbeturinave që kanë rënë nga mbistruktura në hapësirë ndërmjet dy kempatave me kalimin e viteve. Çërnierat janë elementët që duhet të ndërrohen disa here gjatë jetë gjatësisë së urës, dhe në vend nuk vihet re ndërrimi i tyre. Vihet re një korrodim i madh;

Dëmtimi i mbështetjeve

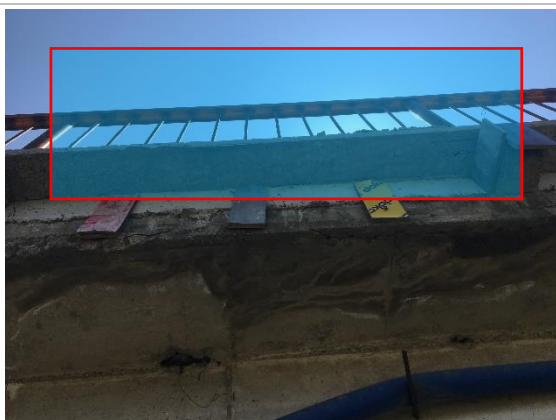
4. Bllokimi i hapësirës ndërmjet kambatave (pozicioni i fugës) me shtresat e reja asfaltike si dhe bllokimi i piletave shimbledhëse dhe mos pastrimi i tyre;
5. Trotuaret anësor të urës nuk kanë një vazhdueshmëri përgjatë gjithë gjatësisë;
6. Parmakët metalik anësor janë të dëmtuar dhe nuk ofron sigurinë për mjetet kaluese;

Dëmtimi i kufizuesit anësor

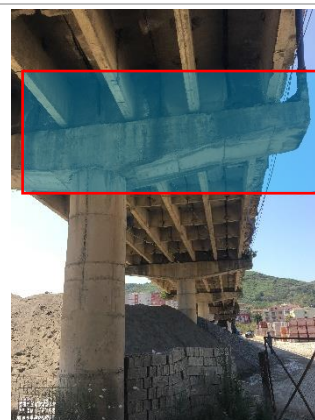
9. Jastëkët e trarëve mbi pila janë shumë të dëmtuar, lagështia dhe ekspozimi i hekurit punues janë problemet më të mëdha. Pothuajse çdo jastëk i urës, ka praninë e lagështirës dhe ekspozimit të shufrave punuese;

Korrodimi i shufrave punuese në jastëk

Veshja e jastëkëve me një shtresë betoni në gjithë perimetrin (pa përfshirë pjesën e sipërme)

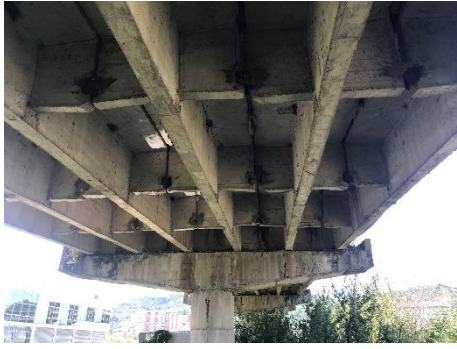
Dëmtimi i diafragmave

- U vonë re dëmtimi i diafragmave në disa vende në sipërfaqen e seksionit, për riparim duhet ndjekur ky shëmbull.

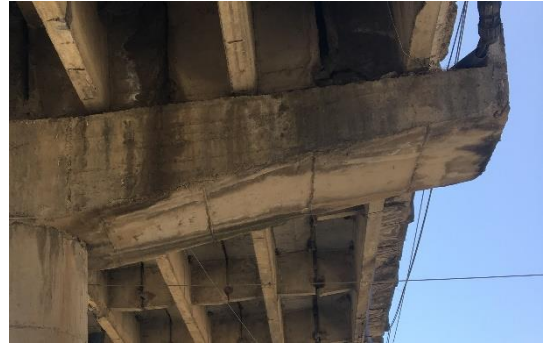
Ekspozimi i armaturës ekzistuese në jastëkët b/a

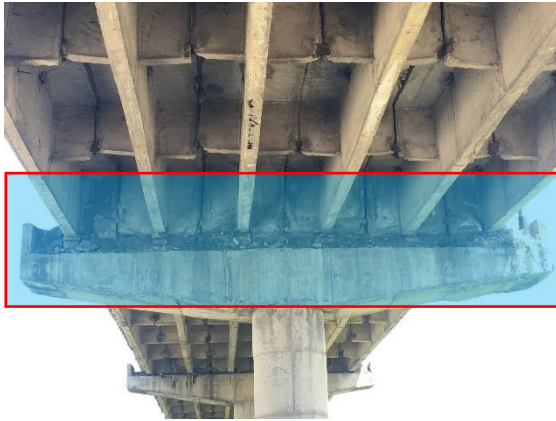
Dëmtimi i mbështetjeve të trarëve

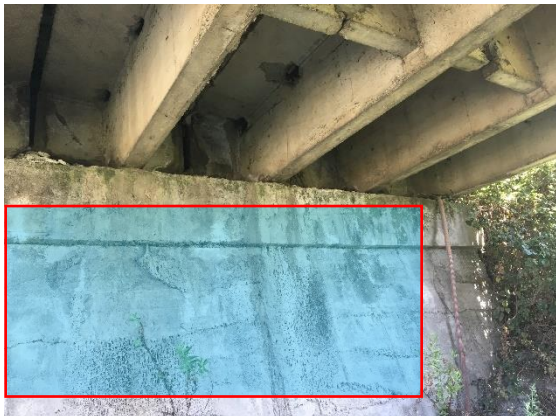
Lagështi në ballin nga Fushë - Kruja

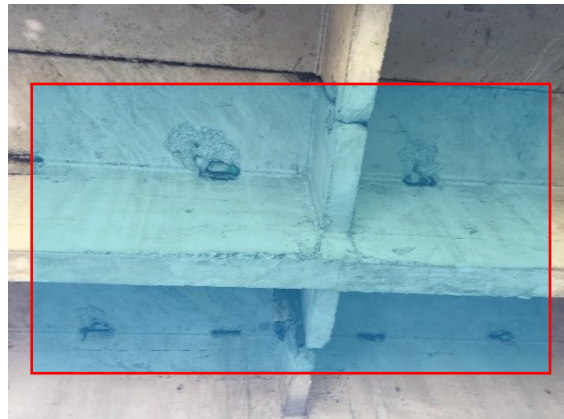
Vendosja e soletës dhe lidhja e saj me trarë në formë T-je. Kjo soletë vihet re gjatë investigimit në vend, pasi pjesa e fllanxhës së trarëve nga ana e sipërme, në afërsi me murin vertikal të traut është thyer betoni në mënyrë që të lidhen shufrat e soletës me traun. Vendosja e soletës sipër trarëve dhe lidhje ndërmjet tyre, rrit kapacitetin e mbistrukturës por kjo **shkakton rritjen e ngarkesave të përhershme në urë dhe kjo nuk është reflektuar në përforcimin e jastëkut, pilës apo themelit ekzistues.**

Ndërrhyrjet gjatë viteve (Lidhja e trarëve ekzistues me soletën e re 15cm)

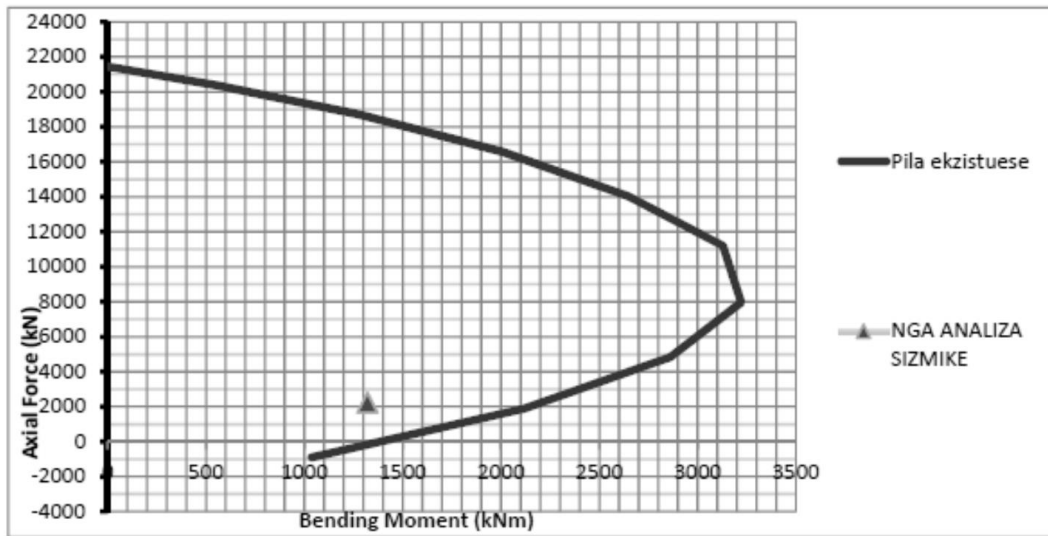
Figura 19 Vizatimet e kolonës ekzistuese

Moment - Axial force interaction diagram for the bottom section of Pile

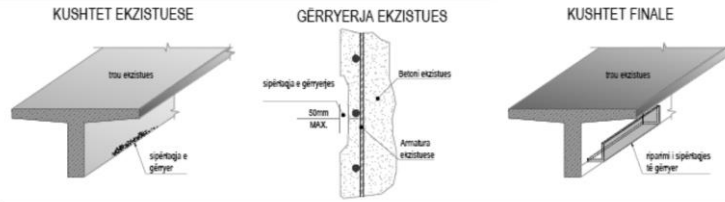
1. Të liqet e gjithë zona e dëmtuar e betonit deri sa të arrihet betoni i caktuar.
2. Shtratit ekzistues nuk duhet të pritet. Kur korrodimi është në një shkallë të lartë, kur është mundur do shpëtojë armaturat të re.
3. Në qoftë se shtratit ekzistues nuk shfaqet pas heqjes së betonit deri në shtresë të mirë, duhet riparuar gjeryja.

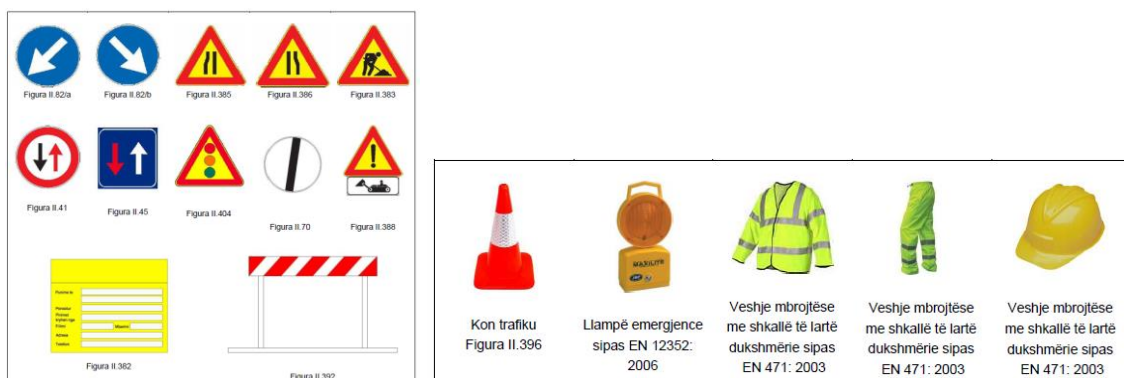
Figura 26 Disa tabela dhe elementë që nevojiten për sigurinë rrugore

Gjatë kryerjes së punimeve, kontraktori duhet të marr masa gjatë fazës së ndërtimit/rehabilitimit në mënyrë që të garantoj minimizimin e pengesave dhe ndërprerjeve të rrjedhjes së trafikut dhe sigurinë rrugore. Tabelat, dritat dhe pajisjet e sigurisë duhet të vendosen në mënyrë të sigurt, për të qënë të mbrojtura nga erërat ose trafiku lëvizës. Tabelat në kantier duhet të vendosen në largësi të mjaftueshme prej punimeve, në mënyrë që të bëjë paralajmërimin e duhur për trafikun në rrezik.

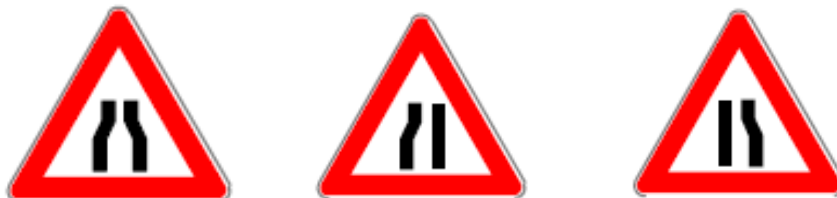
Figura 30 Ngushtim simetrik në të dyja anët/majtas/djathtas

- *Vendosja e sinjalistikës vertikale tabelare lidhur me kufizimin e ngarkesave dhe dhënies së drejtës së përparësisë së kalimit;*

- 8) Do të bëhen riparimet e nevojshme dhe pastrimet e duhura në të dyja anët e fugave të reja;
- 9) Pajisja me sinjalistikën e duhur siç tregohet në projekt dhe vijëzimi i urës;
