**Bashkimi Evropian – Njoftimi i Kontratës: Europe
Aid/136323/IH/SER/AL**

Asistencë Teknike për Përmirësimin e Standardeve të Sigurisë Rrugore

Raporti i Programit të Pikave të Zeza

Aneksi 1 – Të dhënat mbi pikat e zeza

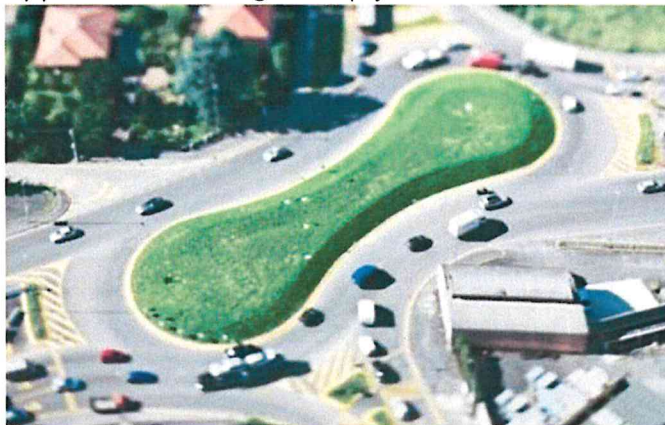
Madhësia e kryqëzimit, e kombinuar me rregullimin e dobët të qarkullimit të trafikut (mungesa e ishujve të trafikut të përshtatshëm dhe sinjalizimi i pamjaftueshëm), do të thotë që konfliktet e rrezikshme janë shumë të shpeshta midis automjeteve. Trajektoret janë kaotike, duke e shumëfishuar mundësinë e konfliktit.

- Zbatimi i një rrethrotullimi të dyfishtë (psh në formën e një "8") që mund të rregullojë sigurinë e trafikut, duke përcaktuar qartë pikat e kryqëzimit dhe duke zvogëluar shpejtësinë e udhëtimit.

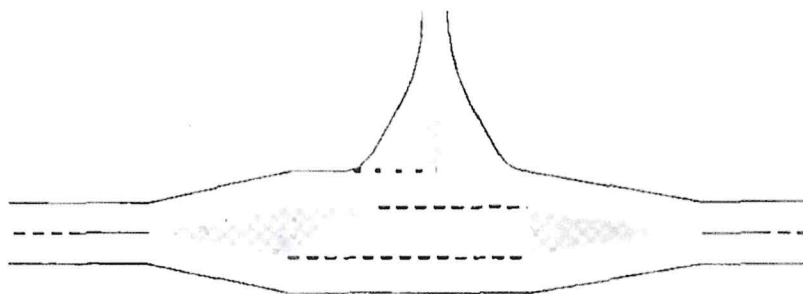
Prania e goditjeve nga ana e prapme e mjetit është gjithashtu një tregues se automjetet që presin të kthehen janë një pengesë e rrezikshme për trafikun, veçanërisht nëse shpejtësia është e lartë (edhe pranë kryqëzimit janë vërejtur parakalime te rrezikshme).

- Te vendoset një korsi shtese për kthesën e majtë nga rruga kryesore. Ishujt e trafikut që përcaktojnë korsinë duhet të montohen me pjerrësi të pranueshme, në mënyrë që të mos paraqesin rrezik për ndonjë mjet me ndërhyrje te gabuar. Kjo shtirje e planit do të mbrojë automjetet që presin të kthehen dhe e bën kryqëzimin më të dukshëm, madje edhe gjatë natës. Duke pasur parasysh hapësirën në dispozicion, kordia do të kufizohet domosdoshmërisht, gjë që në të vërtetë është e dobishme pasi do të ndihmojë në uljen e shpejtësisë së automjeteve

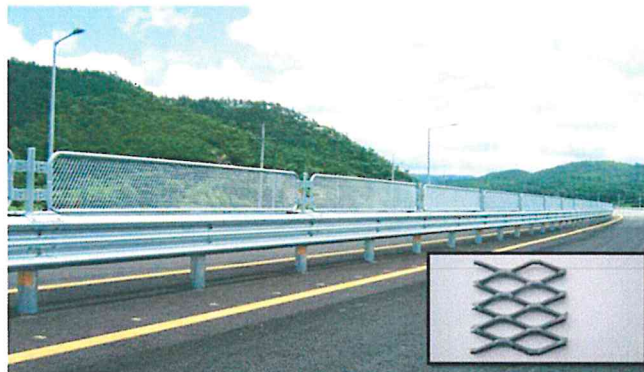
Megjithatë, është veçanërisht e çuditshme të shihet numri i aksidenteve që përfshijnë këmbësorë, gjë që sugjeron që - siç ka treguar edhe përvoja në raste të tjera të ngjashme – mbikalimi i këmbësoreve nuk përdoret gjithmonë (p.sh. disa këmbësorë preferojnë të ngjiten mbi barrierën e mesit në vend që të shkojnë lart shkallëve).

- Te zëvendësohen ekranet ekzistuese anti-reklectues në barrierën e mesit me një rrjet anti-refleks (shih më poshtë), i cili përveç funksionit të tij anti- reklectues, do të parandalojë që këmbësorët të ngjiten mbi barrierën. Kjo do të kërkojë një procedurë *ad hoc* për "çertifikimin CE" të barrierës.

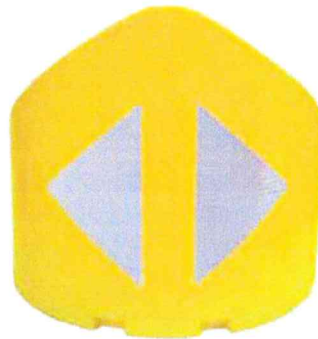
Pikat e ndarjes së rrugëve janë një tjetër faktor rreziku. Aktualisht ekzistojnë gardhe mbrojtës të palidhur që përbëjnë një pengesë të rrezikshme në rast të një përplasjeje (ata mund të depërtojnë rrezikshëm në brendësi të automjetit për përkeqësim të pasojave të mundshme të aksidentit).

- Te instalohen shiritat ngadalësues të shpejtësisë (të dy drejtimet) dhe shenjat e drejtimit.
- Te bashkohen gardhet mbrojtës në pikat e ndarjes në mënyrë që në rast të një aksidenti anët e gardhit të mos bëhen prerës të rrezikshëm që mund të depërtojë në automjetet. Lidhja duhet të bëhet me një gardh mbrojtës të posaçëm të parapërgatitur në mënyrë që të mos ketë maja ose pika të mprehta. Këto pika gjithashtu duhet të shënohen me pajisje plastike retro-reflektive.

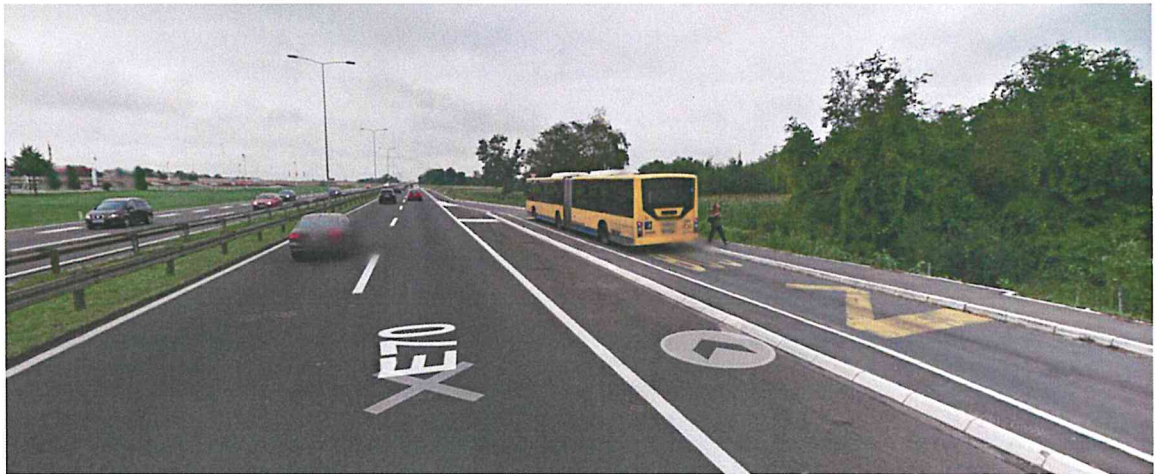
Korsite e ngadalësimit / përshpejtimit janë shumë të shkurtra dhe rrezet e lakimit të rampit të daljes janë shumë të vogla (sidomos për daljen në veri).

- Te zgjatet korsia ndihmëse dhe riformohen rampet duke siguruar rrezen e duhur horizontale.
- Sigurimi i ndalesave të autobusëve në vendet e caktuara të vendosura në rrugët e shërbimit të ndara nga autostrada (ky plan urbanistik do të ishte më i përshtatshëm për autobusët, humbjet e kohës do të reduktohen me shumë se sa në zgjidhjen e sugjeruar në masën afat të shkurtër).
