# RAPORTI TEKNIK

**Objekti:** “RIKONSTRUKSION I SHKOLLËS 9-VJEÇARE “SEJDI DIDA, QYTETI KRUMË, HAS”

**PROJEKT - ZBATIMI**

**JANAR - 2025**

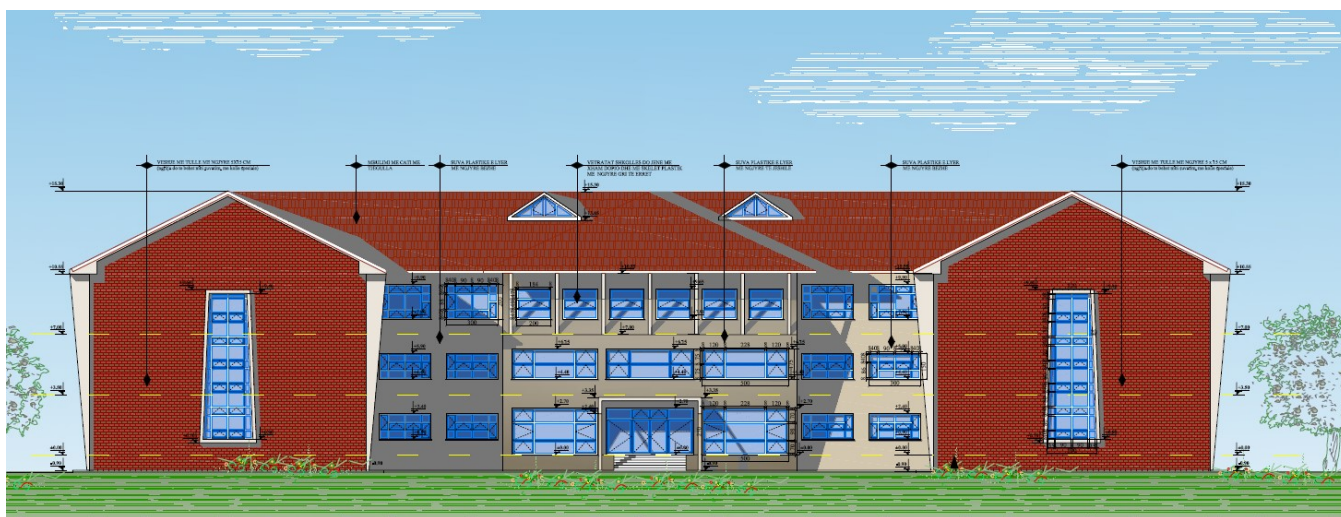
### *FASADA, ANA JUG-PERËNDIMORE*

Në fasadat e mëposhtme paraqiten vizualisht materialet e përdorura të objektit.
